## ANÁLISE DE PROJETOS EXISTENTES – PARTE 1

| OBJETO: | ANÁLISE DA EDIFICAÇÃO DENOMINADA “GINÁSIO FEMA” |
| CIDADE: | ASSIS/SP |

| 9. Vistoria Técnica e Relatório Fotográfico – 25 e 28/11/2025 e 01/11/2025 ..... | 12 |

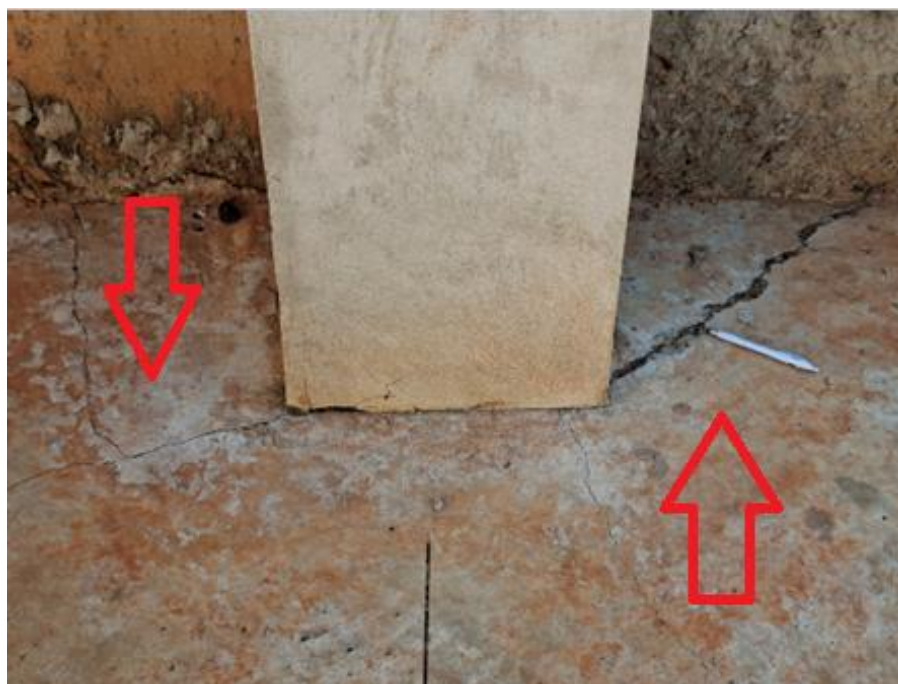
*Foto 20: trincas no piso da quadra próximo a pilar*

Foi observada trincas e fissuras horizontais no revestimento da parede, localizada em alguns pontos na região de encontro com o piso de concreto. Nos pisos existem diversas trincas, em sua maioria próximas aos pilares.

As trincas e fissuras apresenta características compatíveis com movimentação diferencial entre elementos com rigidez distintas, uma vez que o piso de concreto possui baixa deformabilidade, enquanto a parede e seu revestimento estão sujeitos a variações dimensionais mais acentuadas.

A ausência de junta de encontro adequada na interface parede–piso e piso-pilares contribuem para a transmissão de esforços do elemento rígido para o revestimento, ocasionando o aparecimento das trincas ao longo da linha de fragilidade. Observa-se, ainda, que a exposição direta à chuva, insolação e ciclos de umedecimento e secagem intensifica os processos de dilatação, retração térmica e higroscópica, favorecendo a perda gradual de aderência e a abertura da fissura.

A ocorrência de manifestações patológicas em piso de concreto estrutural rígido, concentradas nas regiões próximas aos pilares, decorre principalmente da combinação entre gradientes de rigidez, restrição à movimentação e efeitos ambientais intensificados pela ausência de cobertura. Os pilares funcionam como elementos de elevada rigidez e reduzem a capacidade de deformação do piso nas áreas adjacentes, gerando campos de tensão que favorecem o surgimento de fissuras, desprendimentos superficiais e microfissuração, assim como, ausência de junta de encontro.

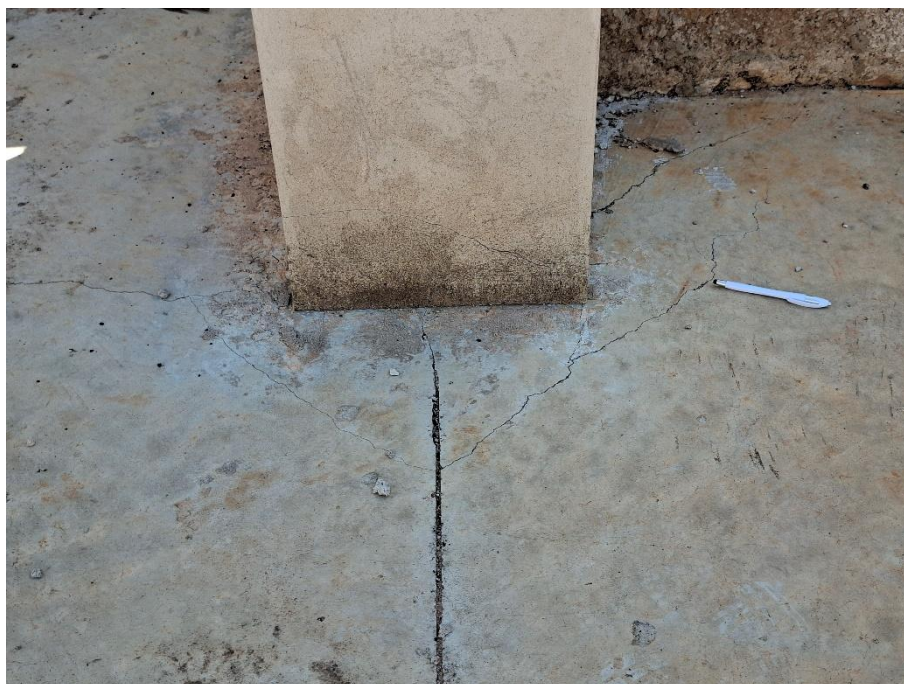
*Foto 21: trincas no piso da quadra próximo ao pilar*

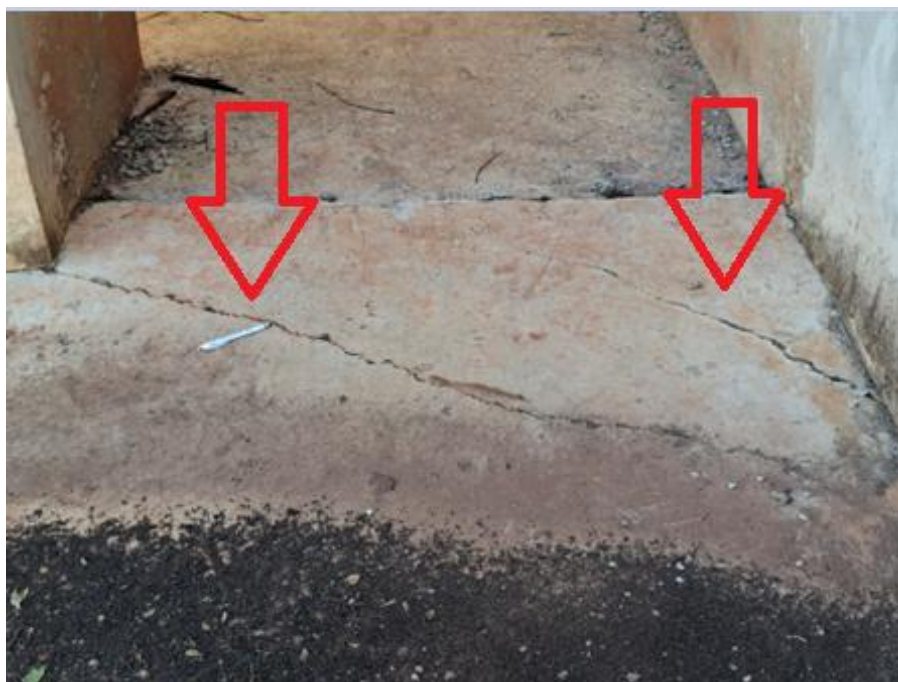
*Foto 22: trincas no piso da quadra próximo ao WC Feminino e PNE*

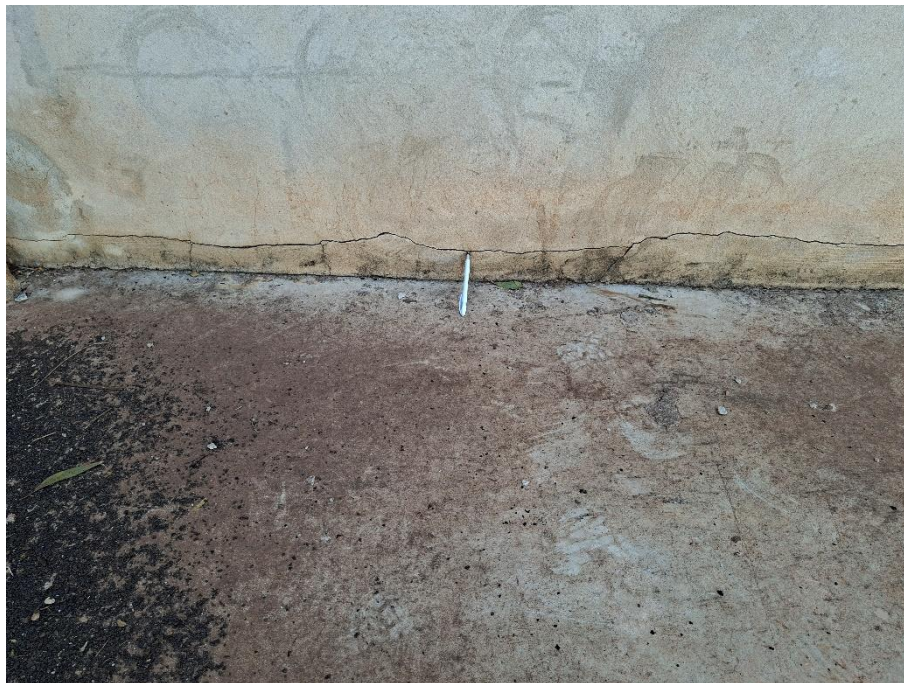
*Foto 23: trincas superficiais no revestimento da parede - próximo ao Palco*

A exposição prolongada da edificação às intempéries, sem qualquer forma de proteção, contribuiu para manifestações relacionadas às variações hidrotérmicas do substrato e às alterações volumétricas do revestimento. Esses fenômenos favorecem o aparecimento de patologias como microfissuração e fissuras lineares.

As fissuras identificadas no revestimento em massa única desempenada com espuma de poliéster apresentam características compatíveis com movimentação do substrato aliada à ausência de proteção contra intempéries. As manifestações observadas concentram-se, principalmente, em áreas onde foram instalados eletrodutos embutidos, indicando tensões localizadas decorrentes da acomodação do revestimento sobre trechos com rigidezes distintas.

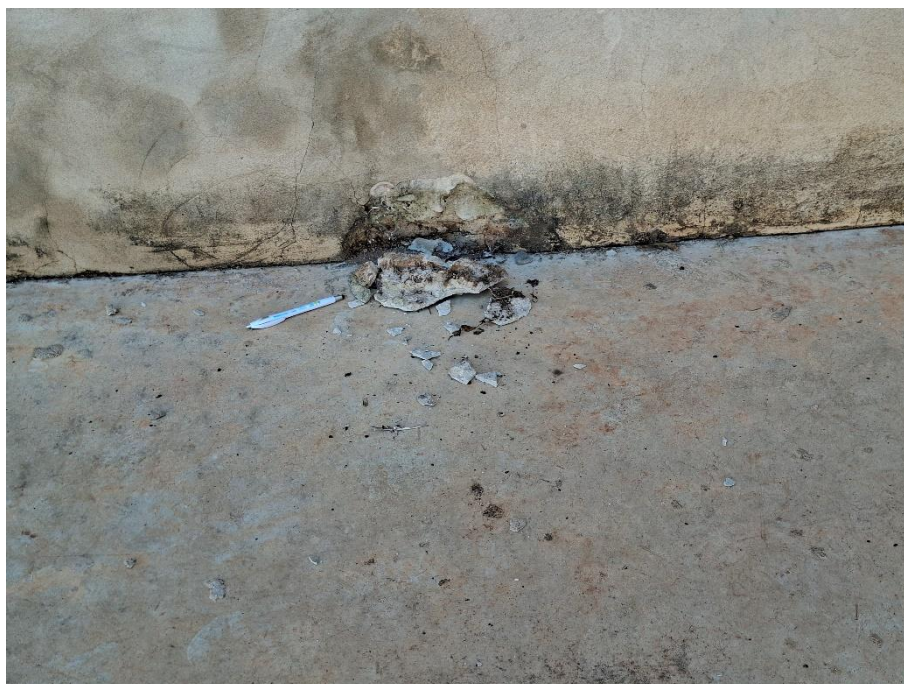
*Foto 24: deslocamento de revestimento junto ao piso de concreto*

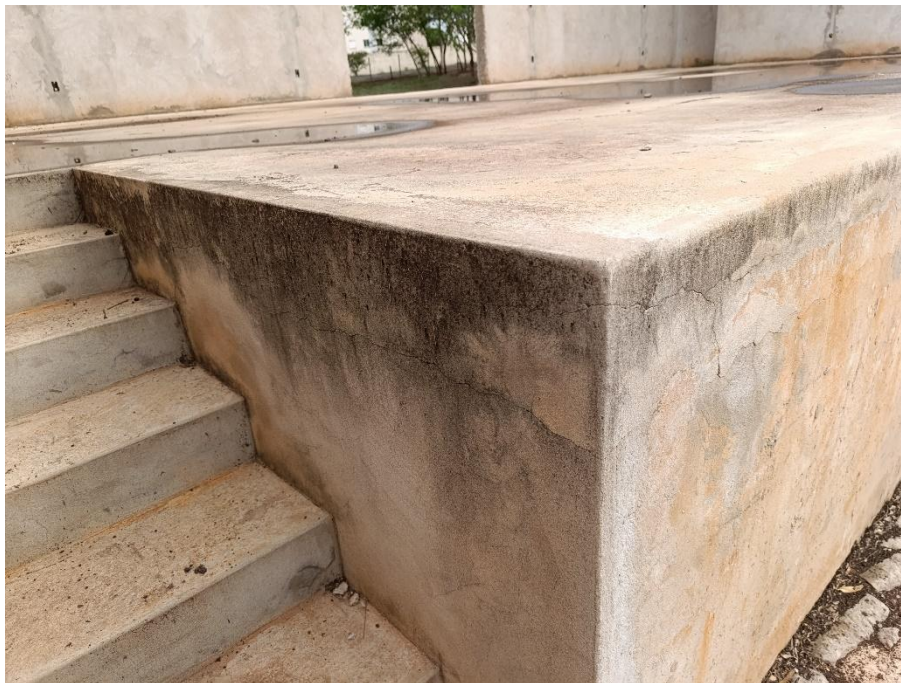
*Foto 103: escada de acesso ao Palco – lado esquerdo – fissuras laterais*

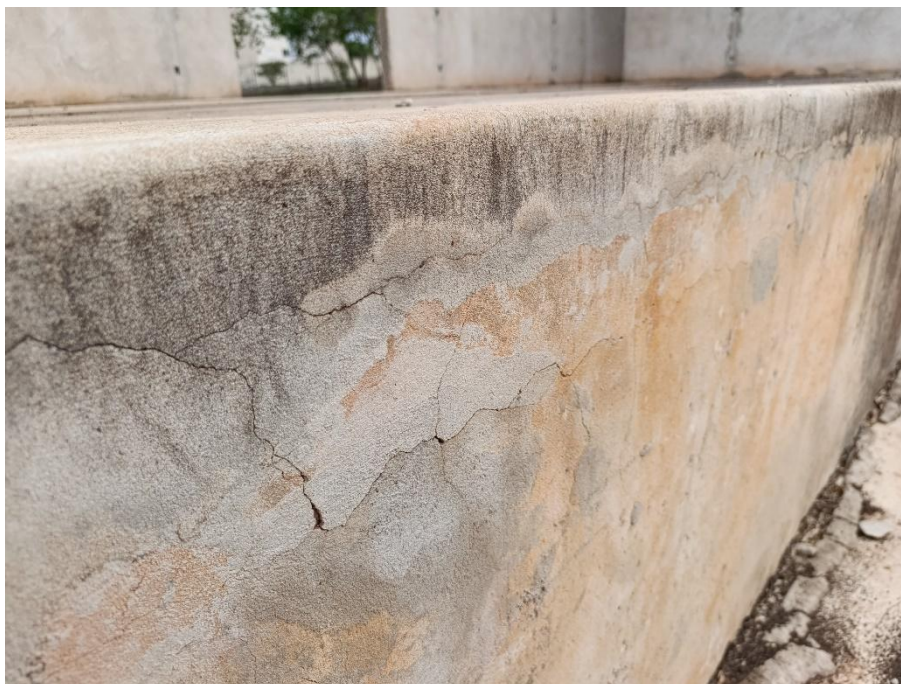
*Foto 104: revestimento da parede do Palco, trincas e deslocamento – face do desnível com a quadra*

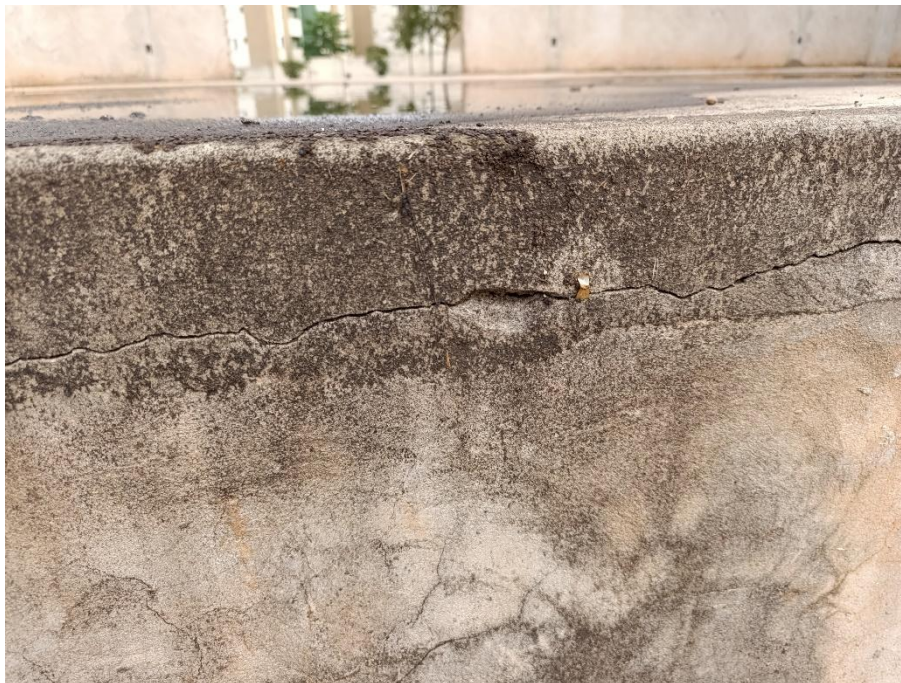
*Foto 105: revestimento da parede do Palco com trincas – face do desnível com a quadra*

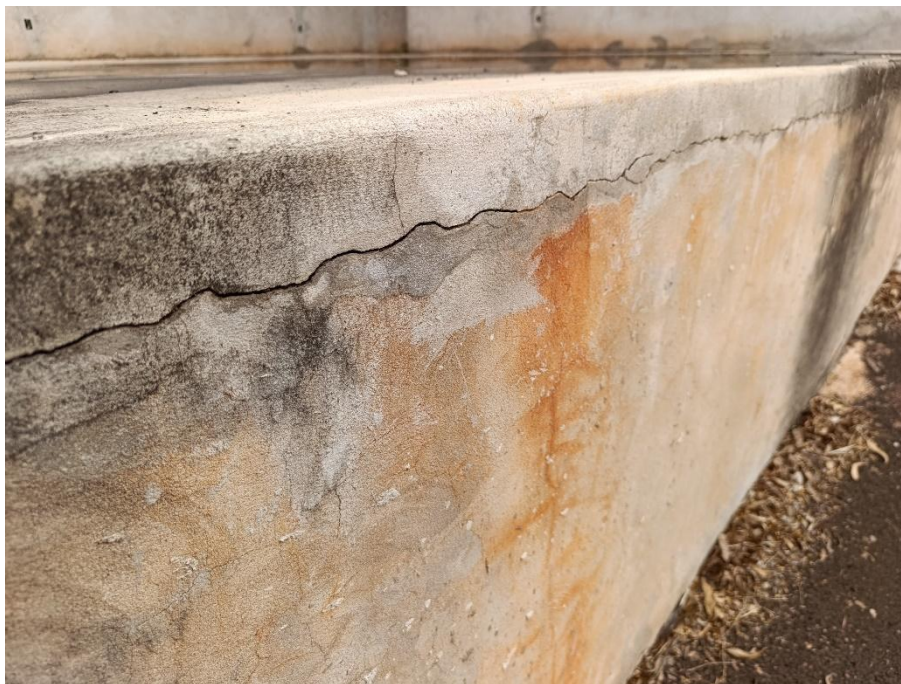
*Foto 106: revestimento da parede do Palco com trincas – face do desnível com a quadra*

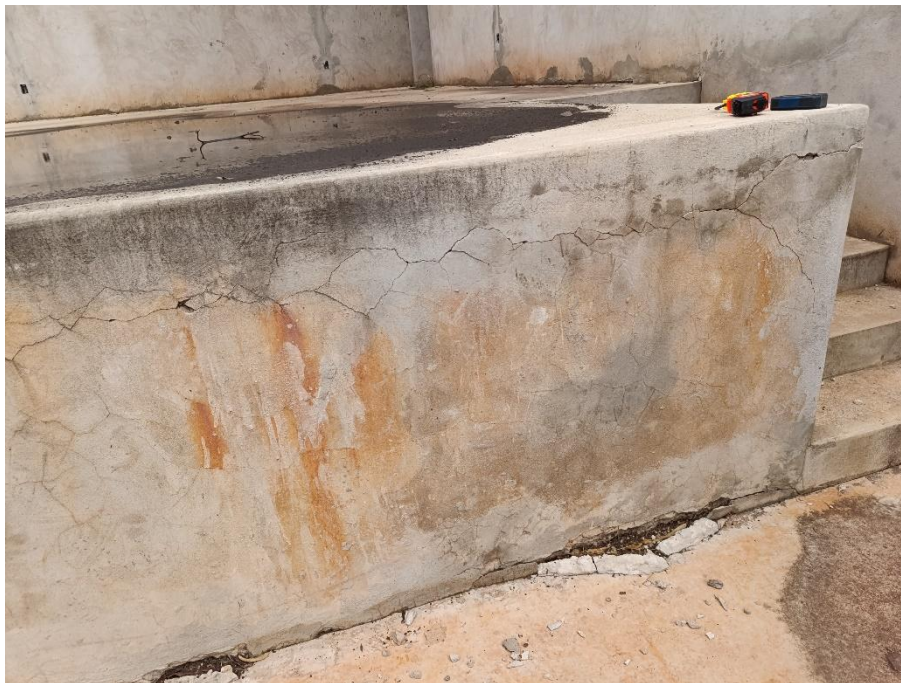
*Foto 107: revestimento da parede do Palco, trincas e deslocamento – face desnível com a quadra*

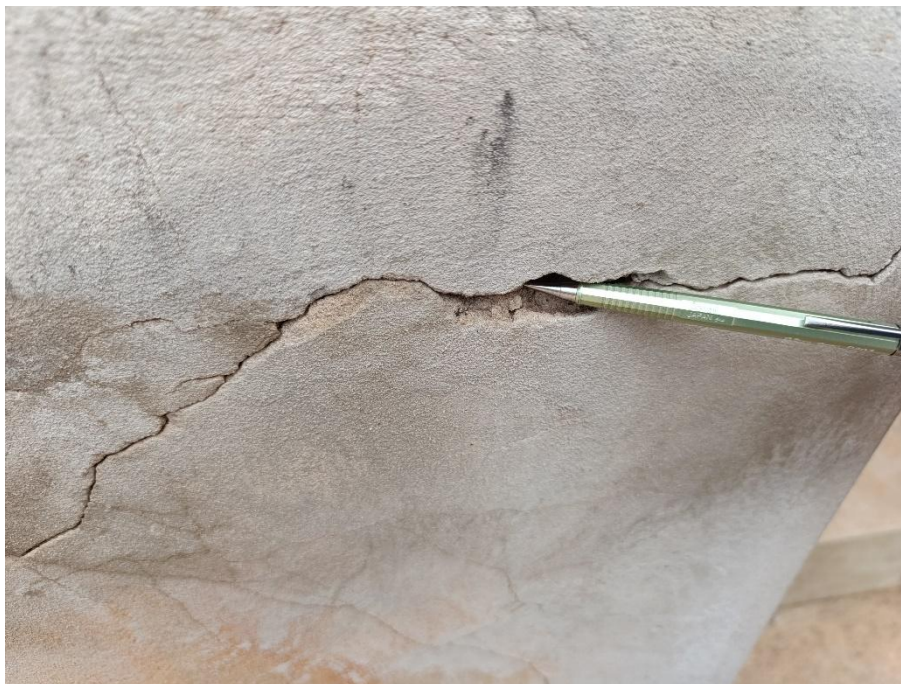
*Foto 108: revestimento da parede do Palco, trincas e deslocamento – face do desnível com a quadra próximo a escada lado direito*

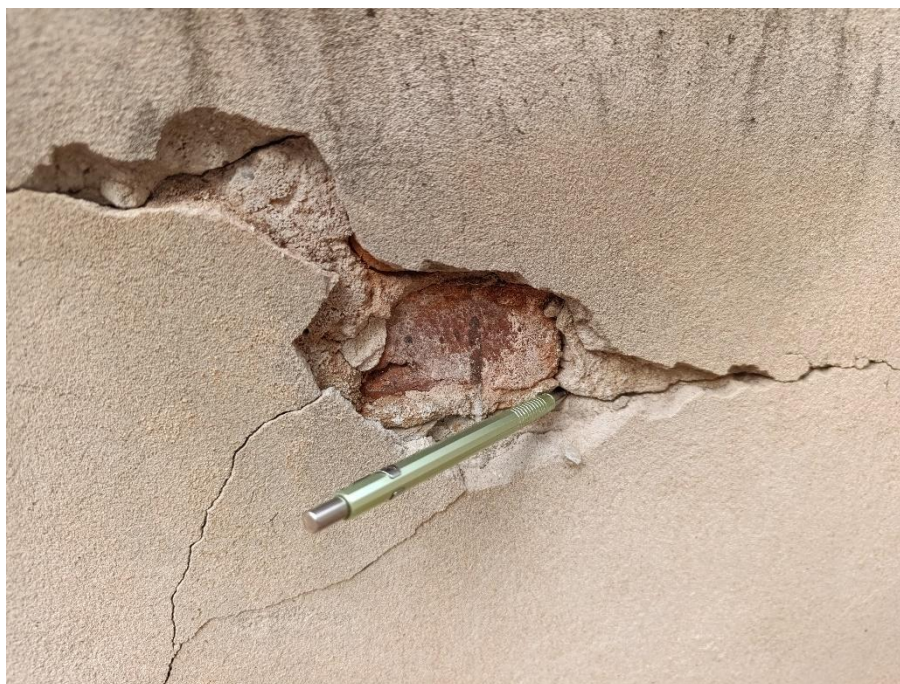
*Foto 109: revestimento da parede do Palco, trincas e deslocamento – lateral da escada lado direito*

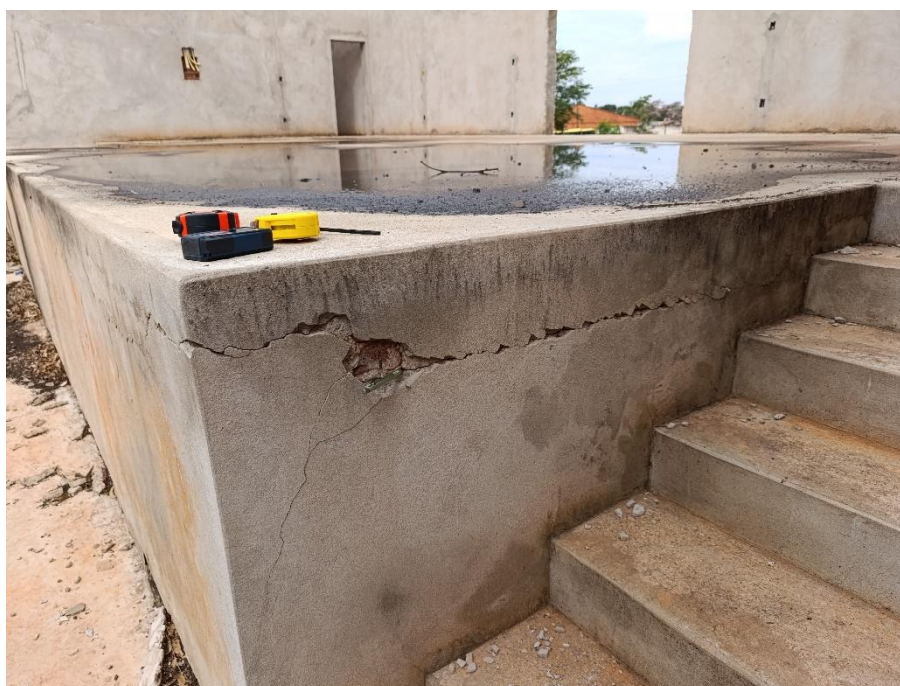
*Foto 110: revestimento da parede do Palco, trincas e deslocamento – lateral da escada lado direito*
