## LAUDO TÉCNICO

| OBJETO: | ANÁLISE DA EDIFICAÇÃO DENOMINADA “GINÁSIO FEMA” |
| CIDADE: | ASSIS/SP |

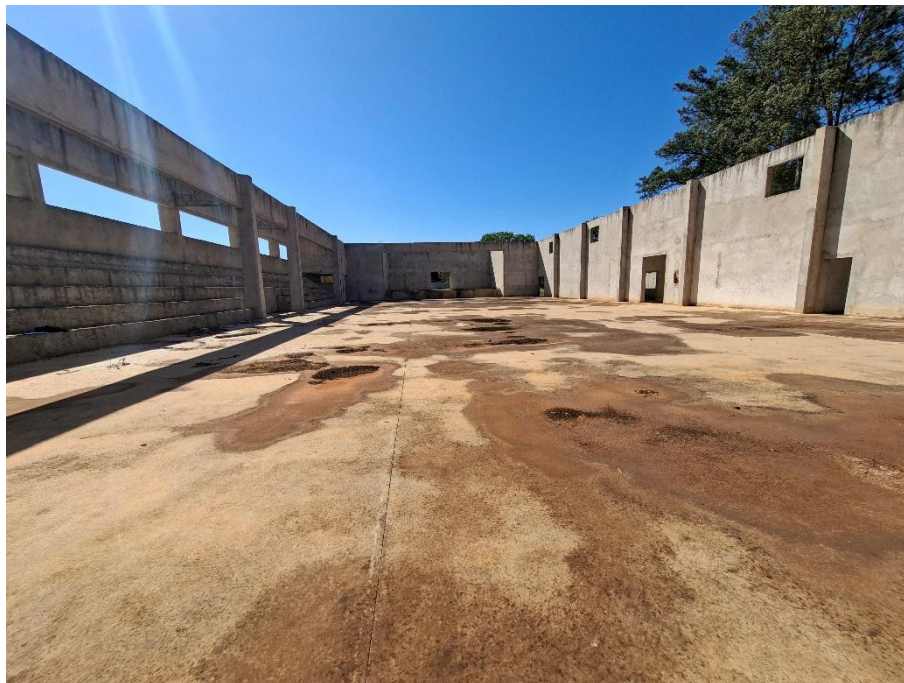
*Foto 7: vista geral da quadra – pilares com projeção interna no espaço da quadra*

Durante a vistoria, identificou-se que os pilares localizados no ambiente denominado “Quadra” apresentam posicionamento com projeção no espaço da quadra e dimensões distintos do projeto originalmente fornecido. Tais características, ao que tudo indica, foram definidas em função da altura do espaço, do vão previsto para receber a estrutura metálica de cobertura e dos componentes complementares necessários à época, resultando em pilares de maior porte e dispostos perpendicularmente à parede lateral.

Propõe-se a contratação de novo projeto estrutural que atenda à configuração atual pretendida para a quadra, prevendo a remoção da viga e pilares em concreto existente junto à arquibancada e sua substituição por uma nova viga em estrutura metálica com avaliação da necessidade de reforço ou não dos pilares laterais existentes, tudo devidamente dimensionado para as ações atuantes. O projeto deverá considerar a capacidade resistente dos pilares em concreto armado existentes, verificando a compatibilidade entre os esforços transmitidos pela nova viga e as condições estruturais desses pilares, bem como a necessidade de eventual reforço.

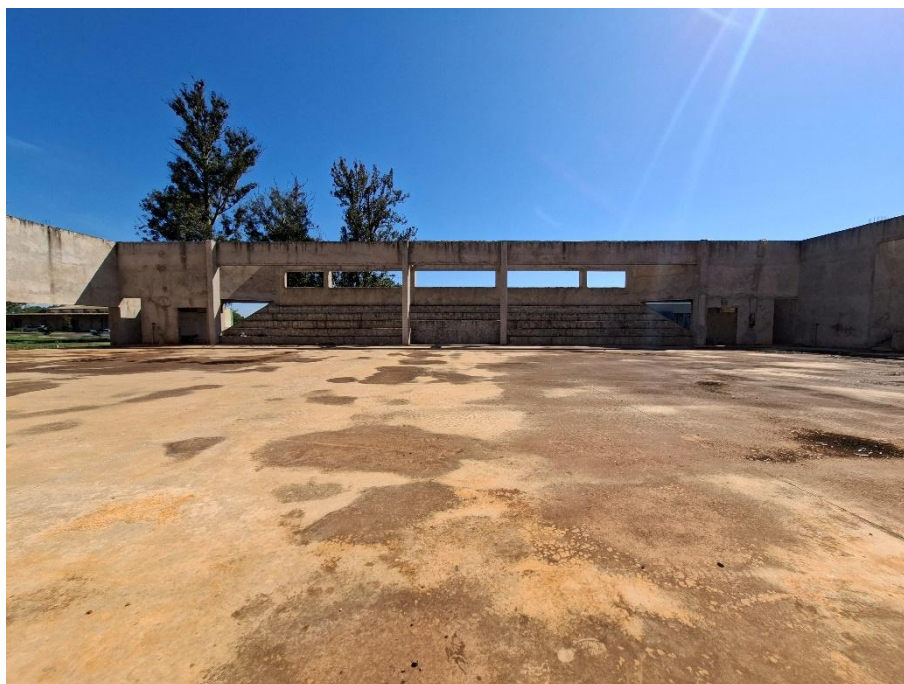
*Foto 8: vista geral do lado esquerdo – saídas e arquibancadas  
pilares com projeção e viga*

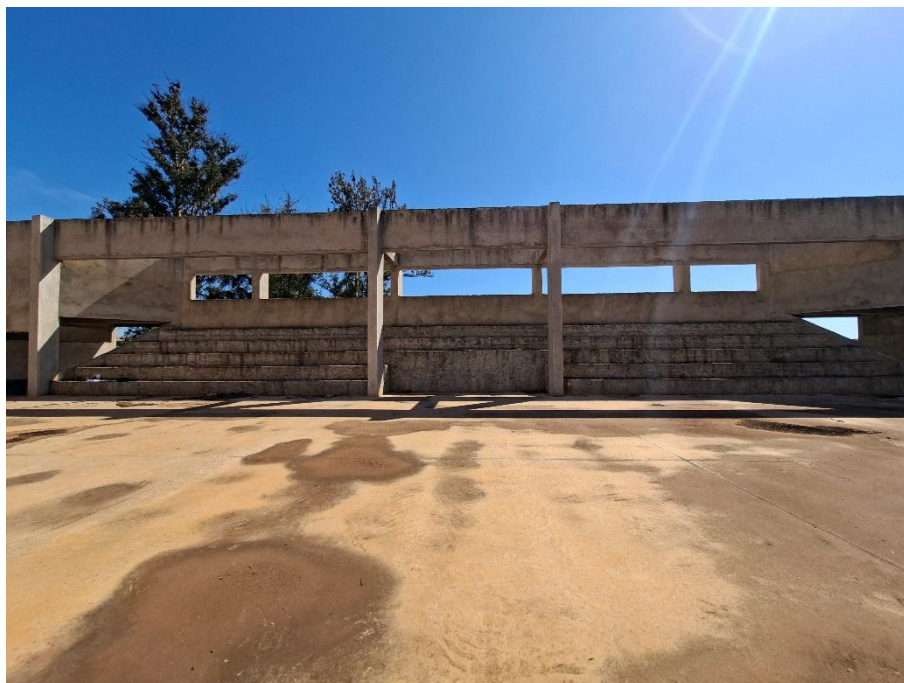
*Foto 9: vista geral do lado esquerdo – pilares com projeção e viga no espaço da quadra e arquibancada*

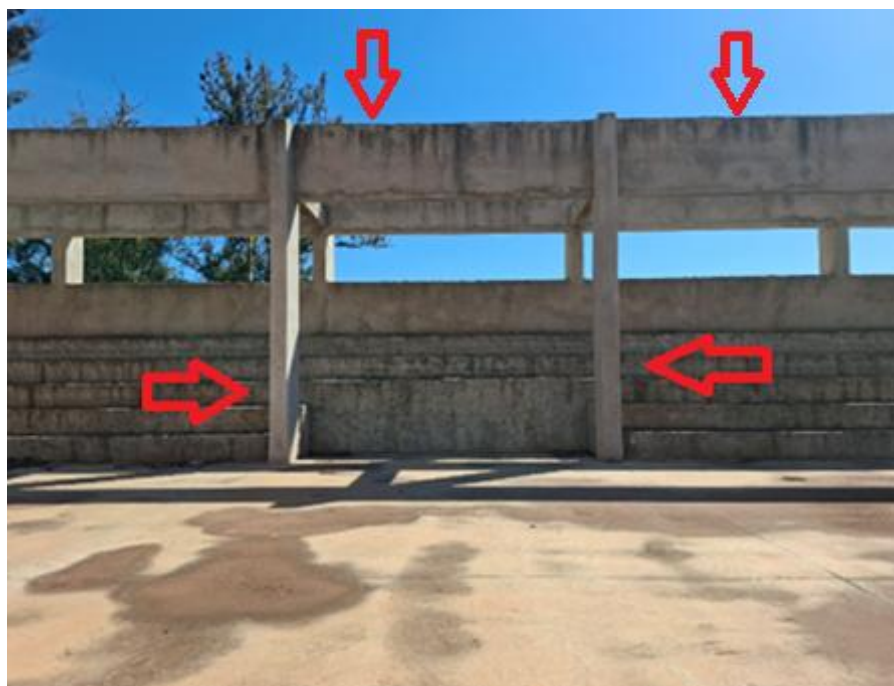
*Foto 10: vista geral do lado esquerdo – pilares com projeção e viga no espaço da quadra e arquibancada*

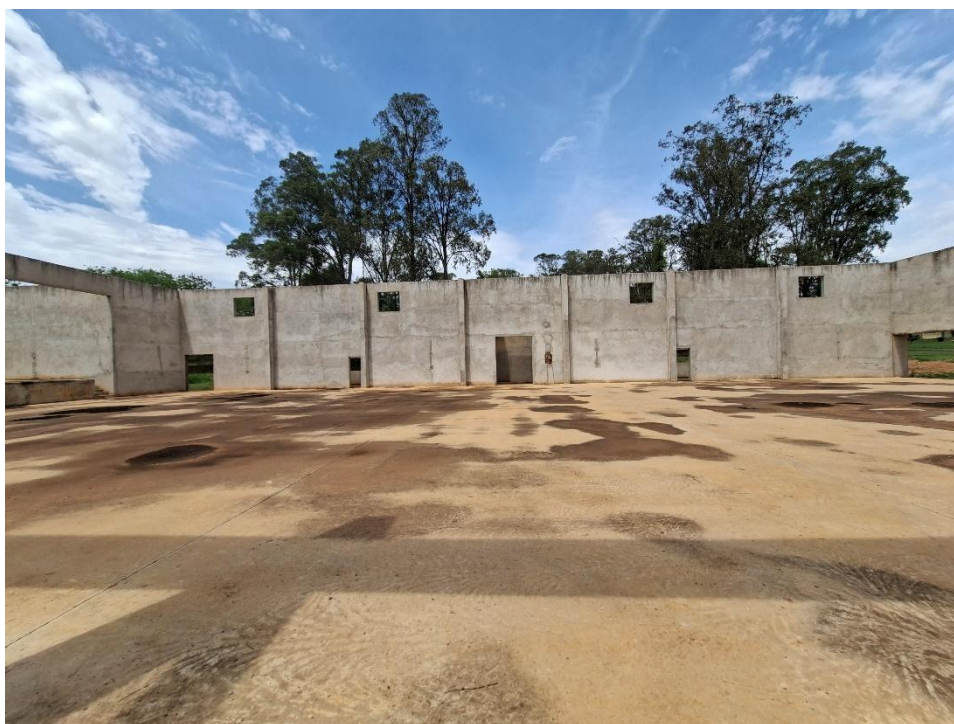
*Foto 12: vista geral – lateral direita - Acesso para D.C.E., Depósito, Vestiários e atlética – pilares em projeção na quadra*

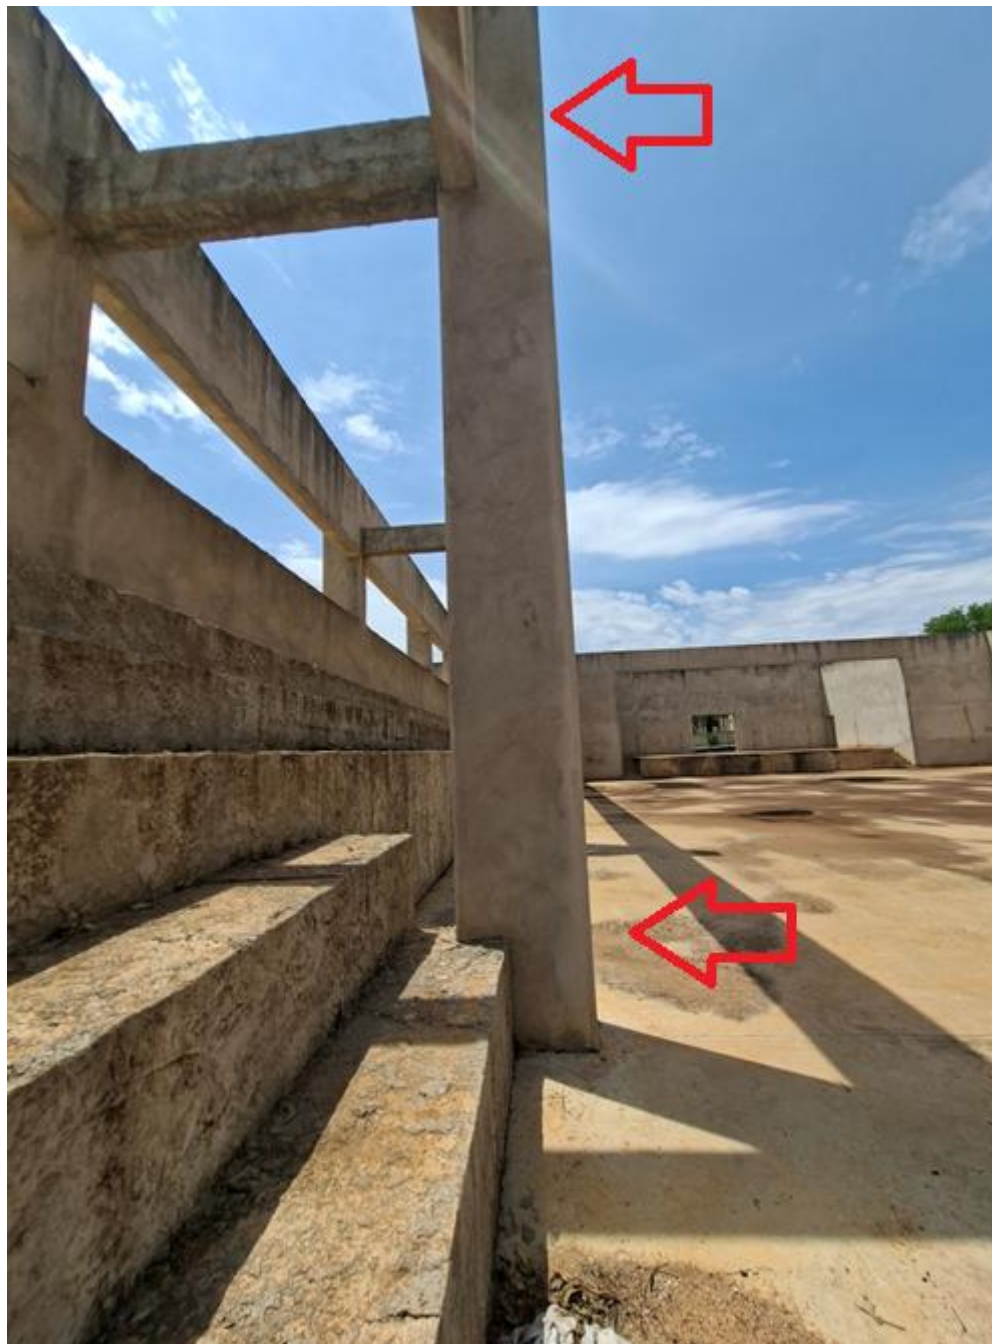
*Foto 13: pilares em projeção na quadra junto a arquibancada*

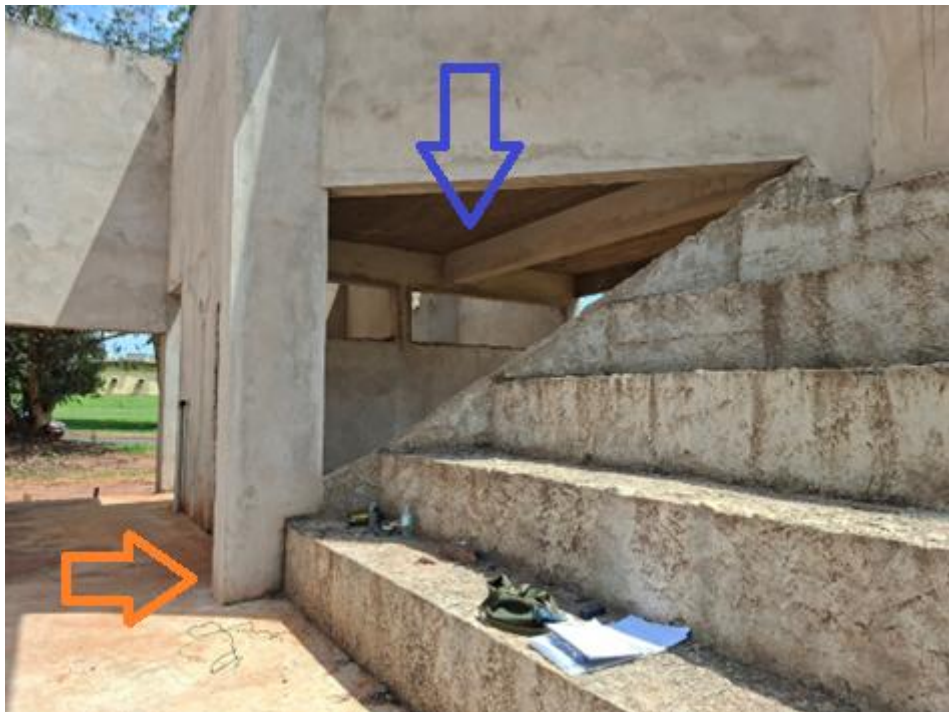
*Foto 16: vão lateral da arquibancada e pilar com projeção interna no espaço da quadra – junto a primeira saída*

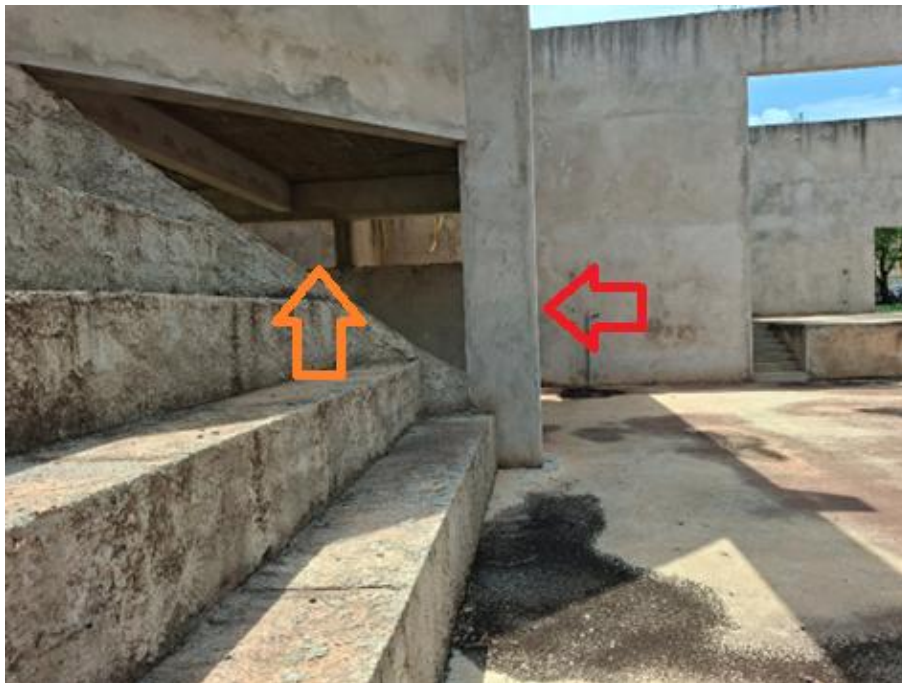
*Foto 18: vão e pilar no espaço da quadra e arquibancada – junto a segunda saída*

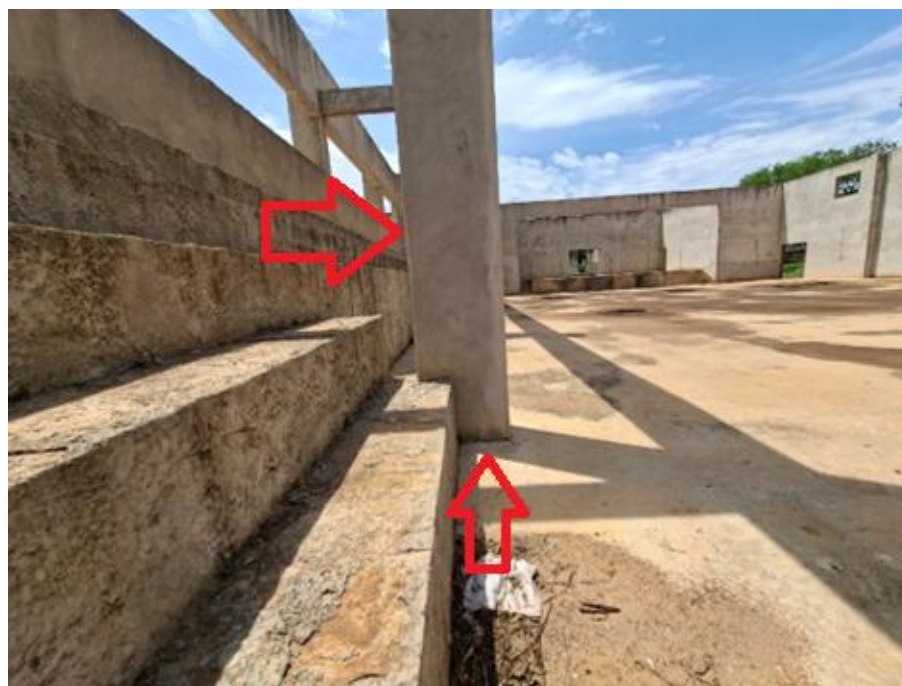
*Foto 19: pilar no espaço da quadra e arquibancada*

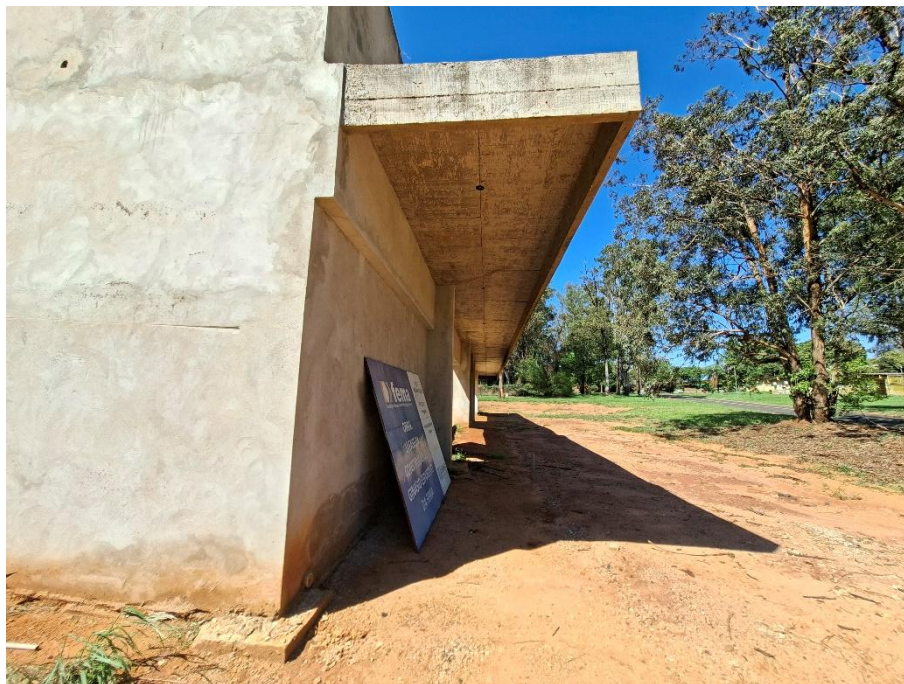
*Foto 46: laje entrada principal – laje e vigas sem revestimento*

Laje maciça sem impermeabilização e revestimento face interna e vigas de borda, assim como, sujidades provenientes de acúmulo material orgânico (terra e folhas).

- Constatou-se também que não foram executados revestimentos na face inferior das lajes, bem como nas vigas de borda, o que aparenta ter sido decorrente de opção projetual ou decisão construtiva à época da execução.

- Tratamento das fissuras e trincas, aplicando materiais específicos (tais como selantes estruturais, resinas epoxídicas ou produtos compatíveis, conforme avaliação técnica detalhada da abertura e atividade das fissuras).
- Execução de sistema de impermeabilização sobre as superfícies das lajes, após a reparação das patologias, seguindo as recomendações do fabricante e normas aplicáveis.
- Definição e regularização dos caimentos, garantindo o adequado escoamento das águas pluviais.
- Implementação de sistema de captação e condução das águas, evitando o acúmulo superficial e reduzindo riscos de infiltrações futuras.

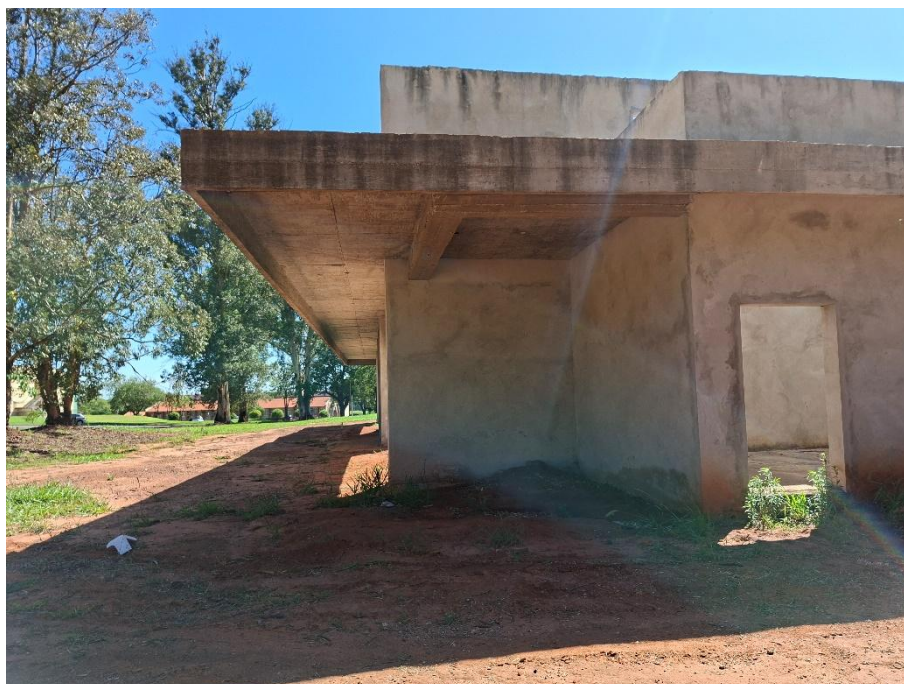
*Foto 47: laje entrada principal e lateral direita – laje e vigas sem revestimento*

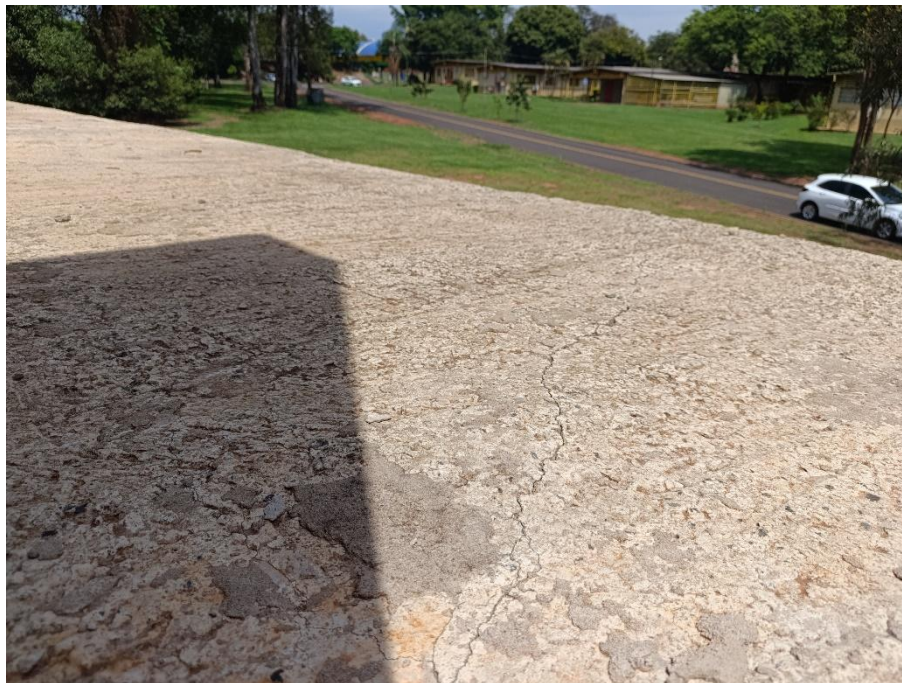
*Foto 50: laje entrada principal vista de cima – trincas em alguns locais*

- Laje L3 – Nível +3,92 m – situada na fachada principal e na lateral direita da edificação.
- Observou-se que as superfícies superiores das lajes apresentam fissuras e trincas, caracterizando manifestações patológicas associadas a mecanismos de deterioração estrutural. As patologias identificadas podem ser observadas em três momentos que atuam degradação do elemento estrutural. **Falta de impermeabilização e cobertura de proteção** expõe o concreto armado diretamente à ação das intempéries, eliminando as barreiras preventivas contra infiltração de água e penetração de agentes agressivos. Sem esta proteção mecânica, o concreto encontra-se vulnerável aos ciclos contínuos de umidificação e secagem, facilitando a progressão dos mecanismos de deterioração. **Exposição prolongada às variações de temperatura** induz deformações no concreto. Os ciclos de aquecimento solar durante o dia e resfriamento noturno causam movimentações diferenciadas nas lajes. Sem a presença de proteção mecânica que atenua estas variações, a estrutura sofre tensões de tração que excedem a capacidade resistente do concreto, originando as fissuras e trincas observadas. **Exposição contínua às intempéries** pode favorecer a evolução

acelerada de mecanismos de lixiviação e carbonatação. Patologia essa que progressivamente pode, com a perda da proteção mecânica concreto, levar a corrosão da armadura e consequentemente a perda de resistência estrutural.

- **Tratamento das fissuras e trincas da laje maciça**, regularização, impermeabilização e execução de sistema de captação e condução das águas pluviais

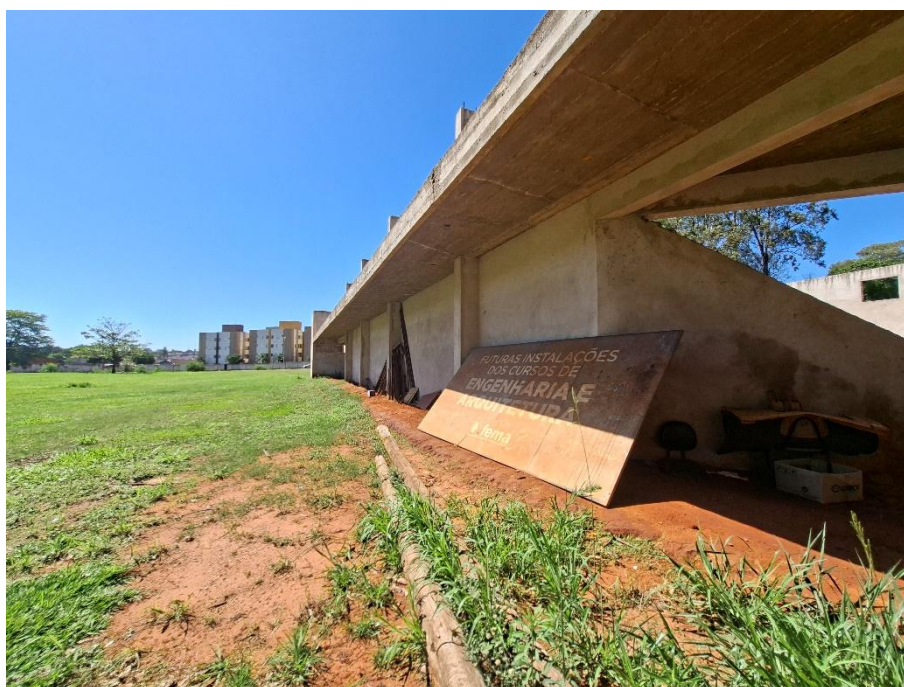
*Foto 51: laje lateral esquerda - laje e vigas sem revestimento*

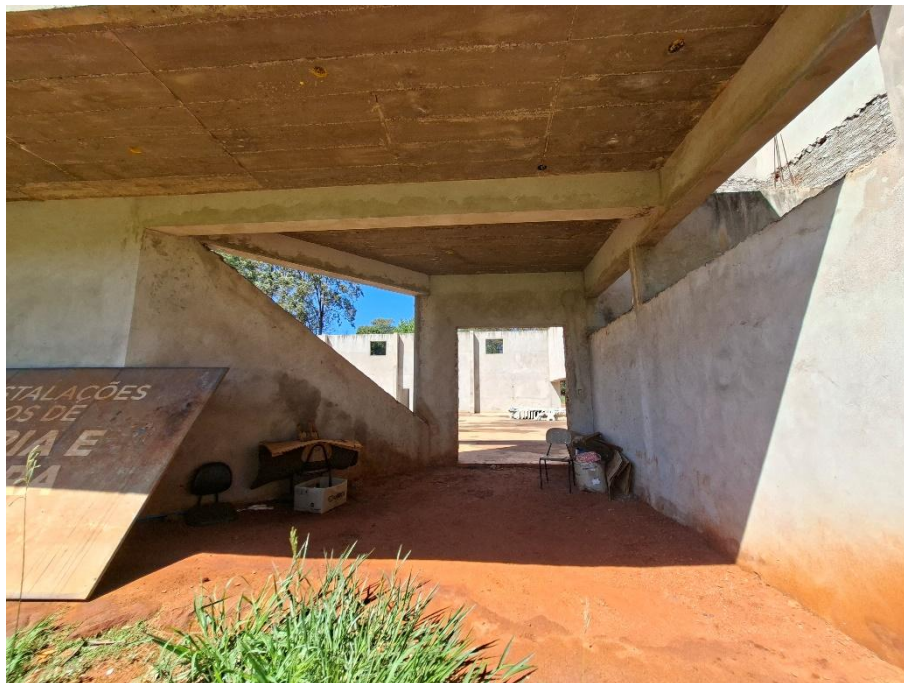
*Foto 52: laje lateral esquerda, 1ª saída - laje e vigas sem revestimento*

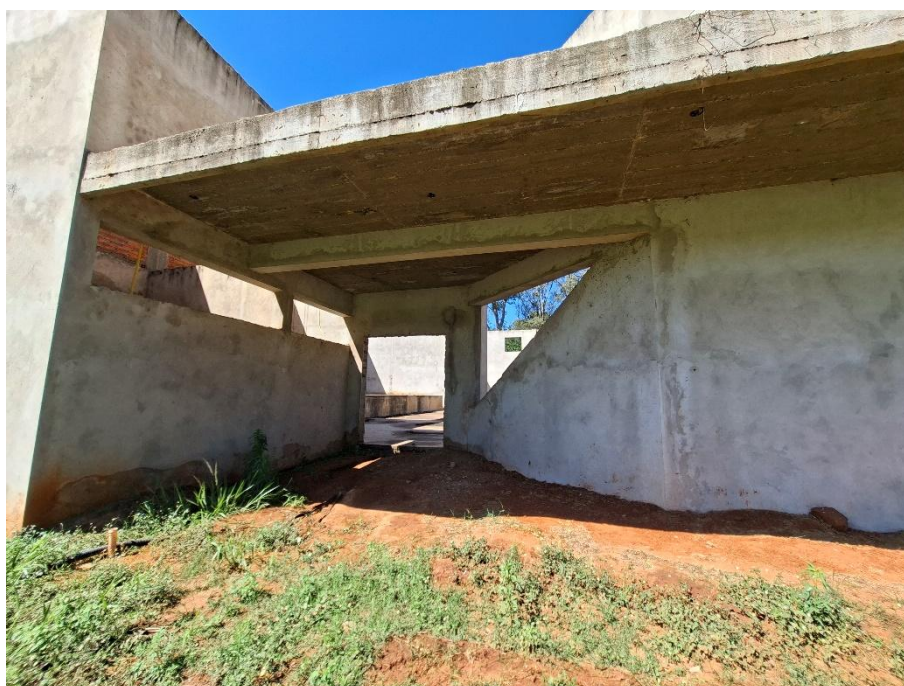
*Foto 53: laje lateral esquerda, 2ª saída - laje e vigas sem revestimento*

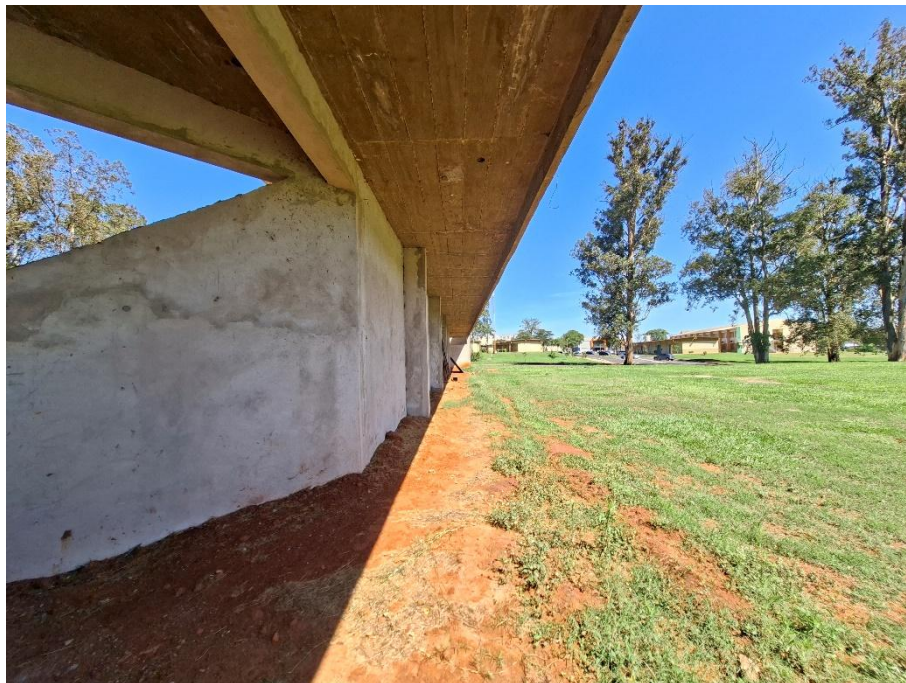
*Foto 54: laje lateral esquerda - laje e vigas sem revestimento*

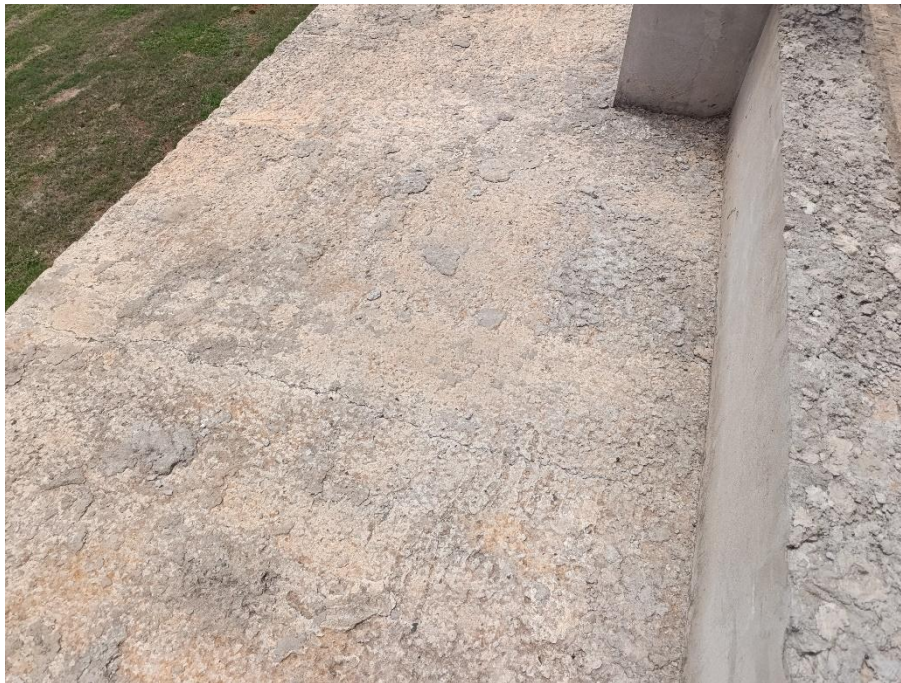
*Foto 58: laje lateral esquerda vista de cima – trincas em alguns locais*

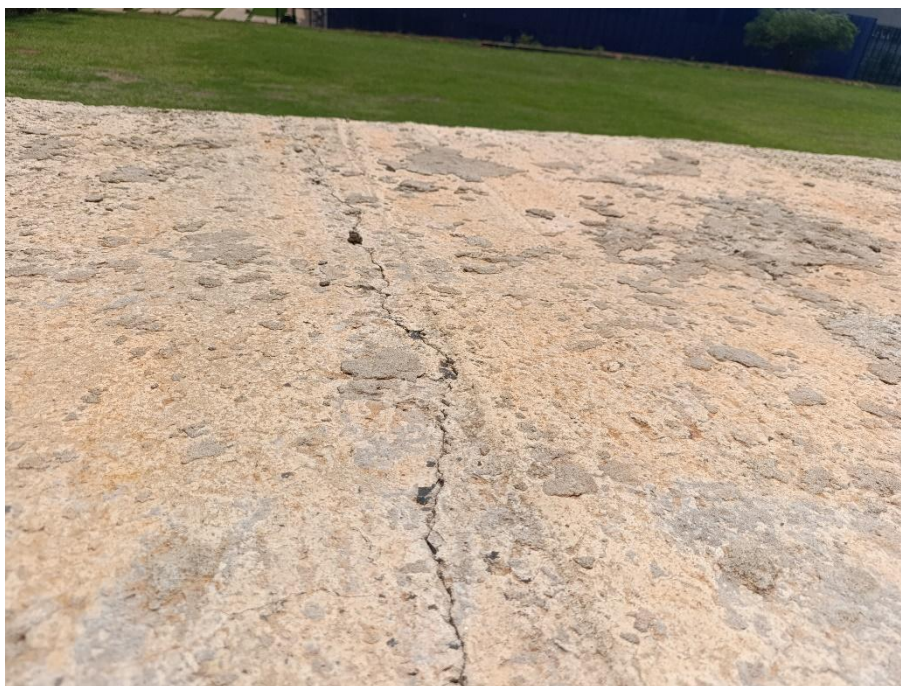
*Foto 59: laje lateral esquerda vista de cima – trincas em alguns locais*

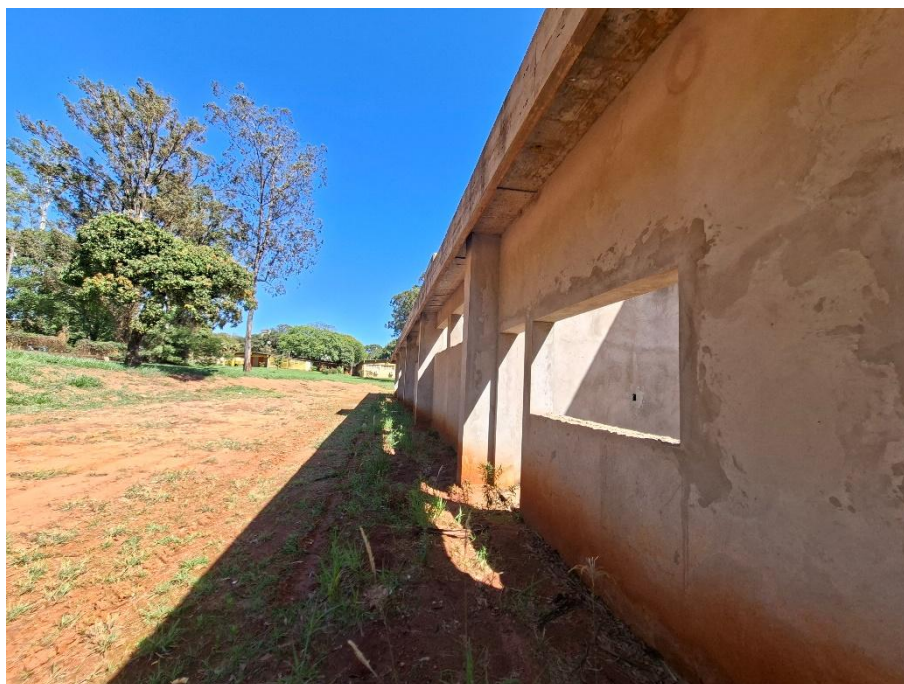
*Foto 60: laje lateral direita – laje e vigas sem revestimento*

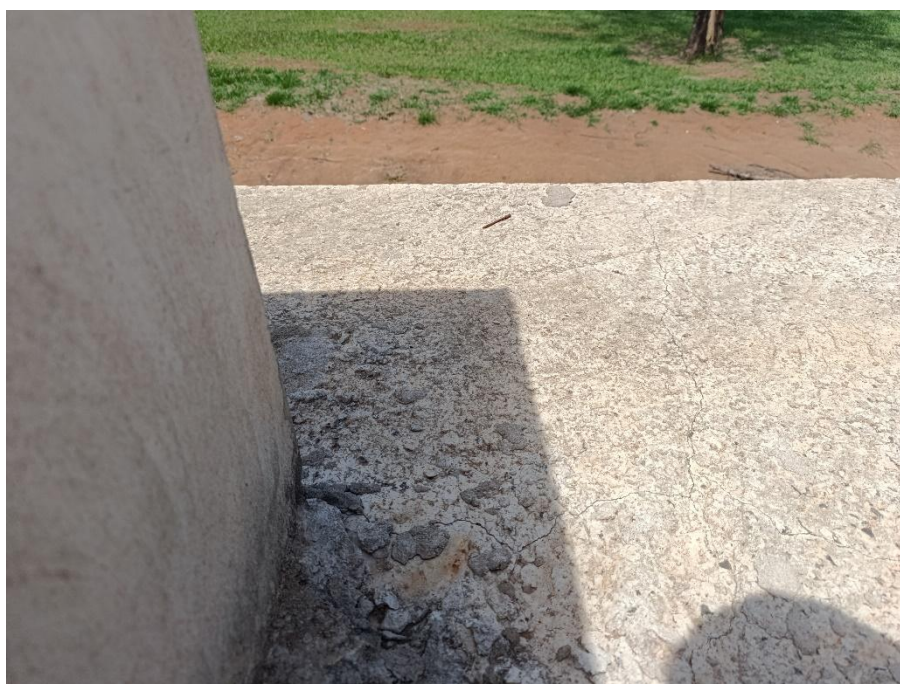
*Foto 63: laje lateral direita vista de cima – trincas em alguns locais*
