## ANÁLISE DE PROJETOS EXISTENTES – PARTE 1

| OBJETO: | ANÁLISE DA EDIFICAÇÃO DENOMINADA “GINÁSIO FEMA” |
| CIDADE: | ASSIS/SP |

| 9. Vistoria Técnica e Relatório Fotográfico – 25 e 28/11/2025 e 01/11/2025 ..... | 12 |

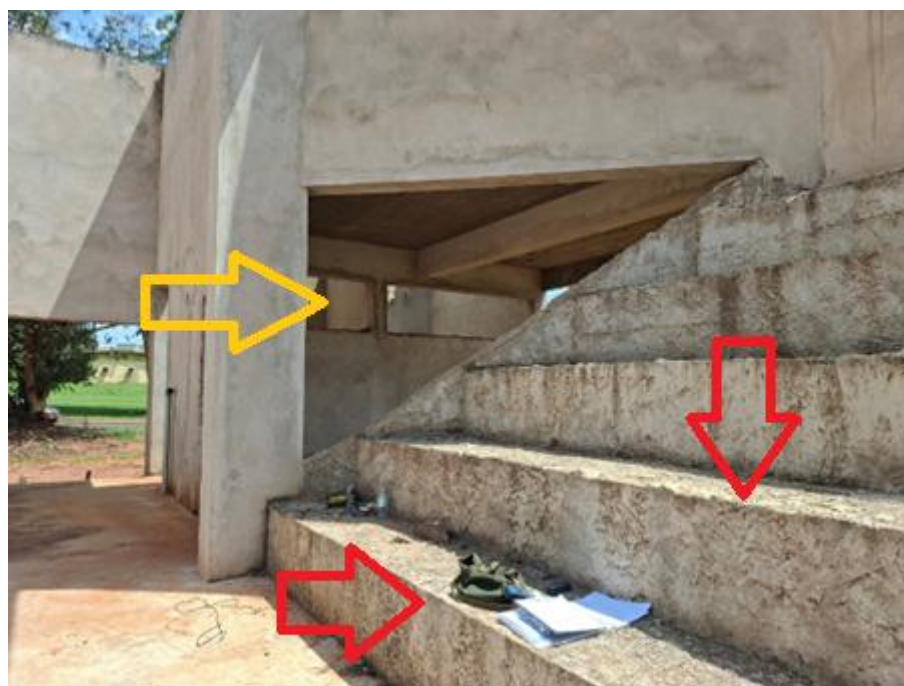
*Foto 8: vão lateral e arquibancada sem acabamento – junto a primeira saída*

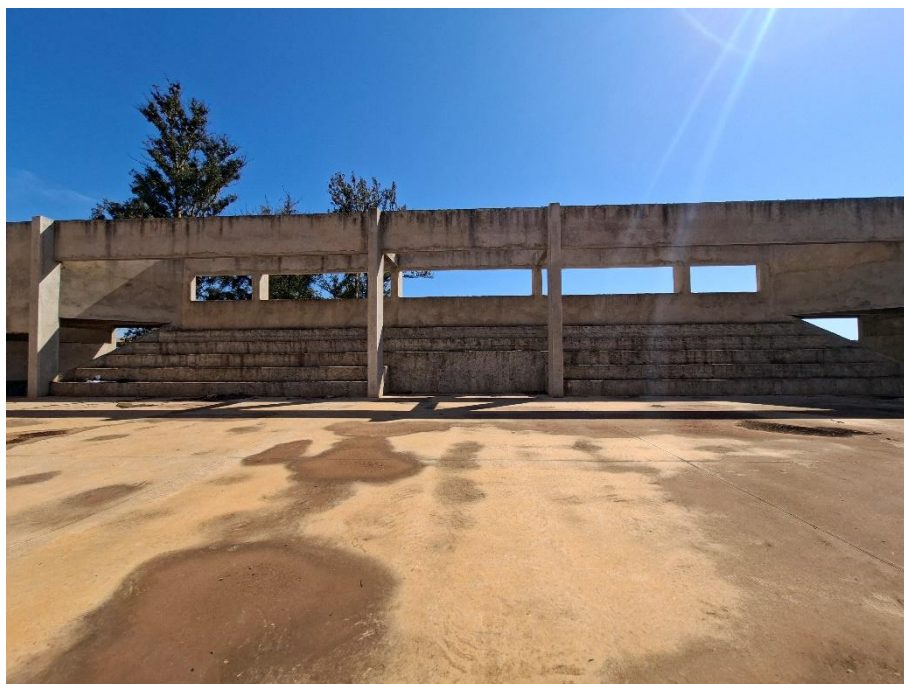
*Foto 9: Vista geral da arquibancada – degraus e vãos divergentes do projeto básico devido a compatibilização com o estrutural*

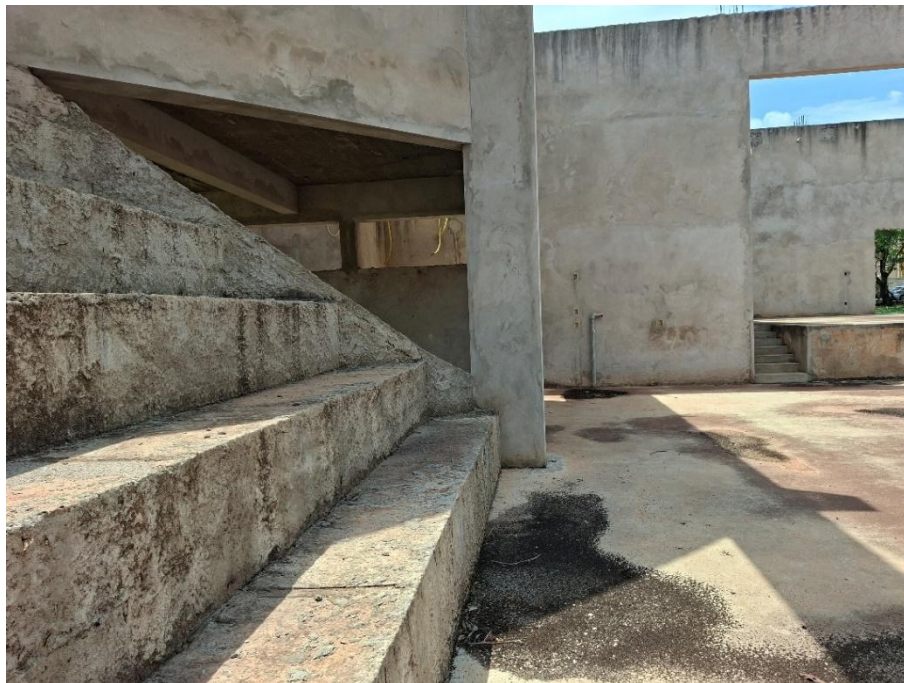
*Foto 11: vão lateral e arquibancada sem acabamento – junto a segunda saída*

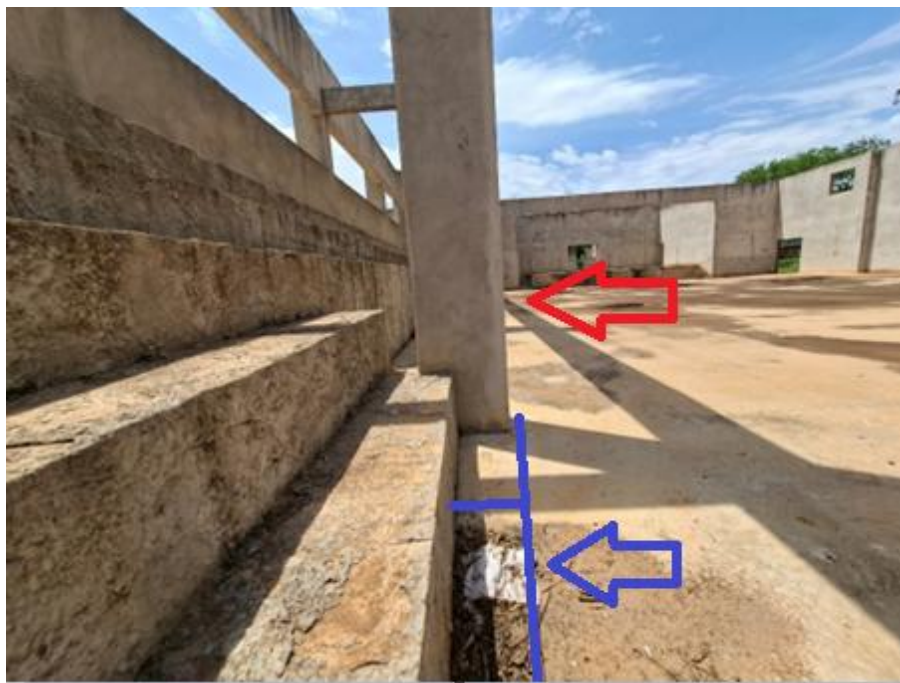
*Foto 13: arquibancada sem acabamento e pilar com avanço no espaço da quadra – próximos a vagas acessível*

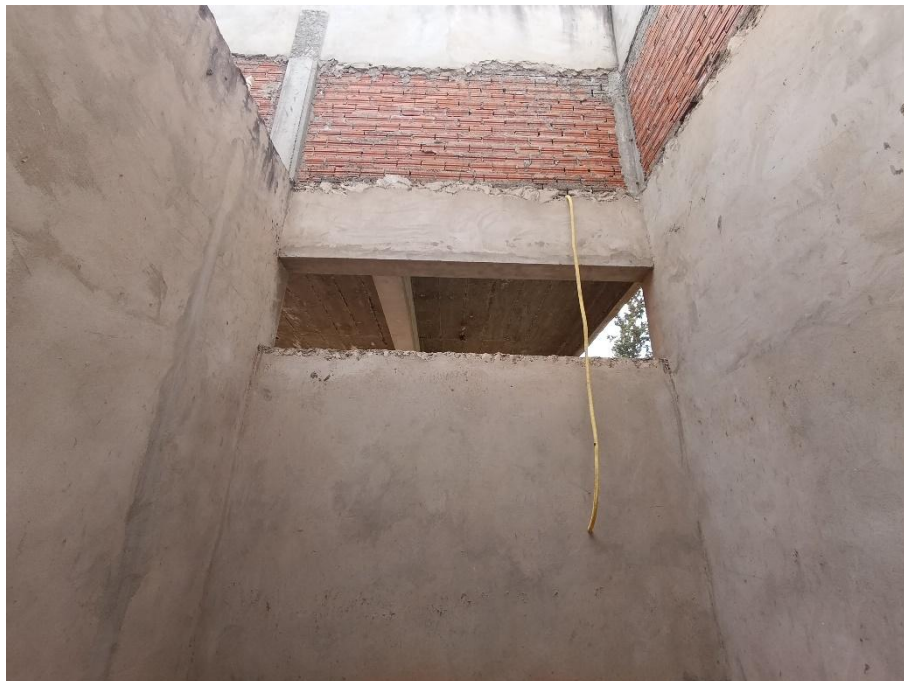
*Foto 37: WC PNE - revestimento de paredes até altura do forro previsto, platibanda e eletroduto*

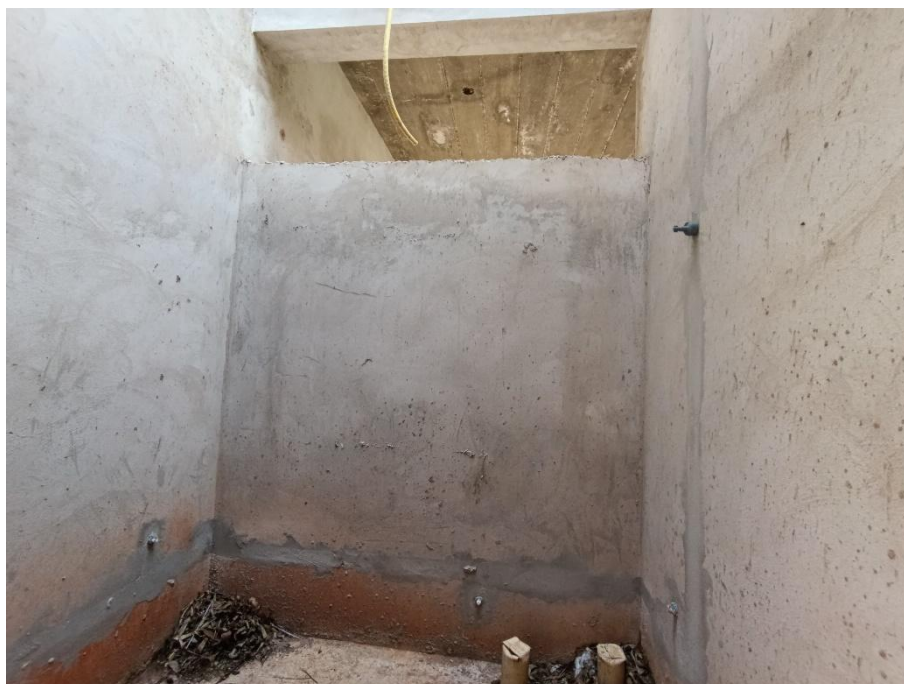
*Foto 38: WC PNE - revestimento de paredes, base de concreto, esgoto e água-fria*

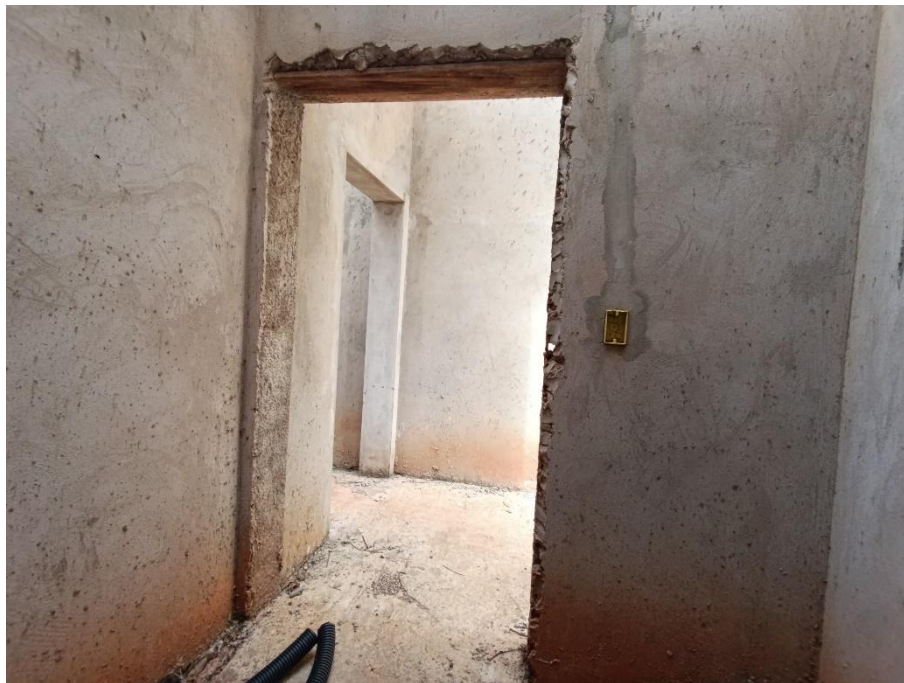
*Foto 39: WC PNE - revestimento de paredes e base de concreto, vãos e caixa*

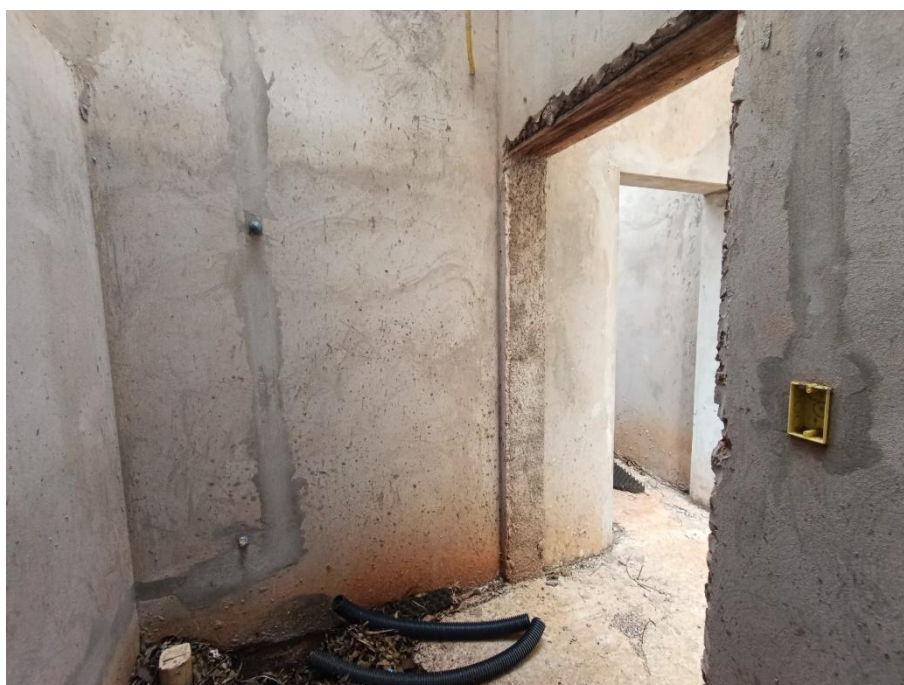
*Foto 40: WC PNE - revestimento de paredes, esgoto, água-fria e caixa*

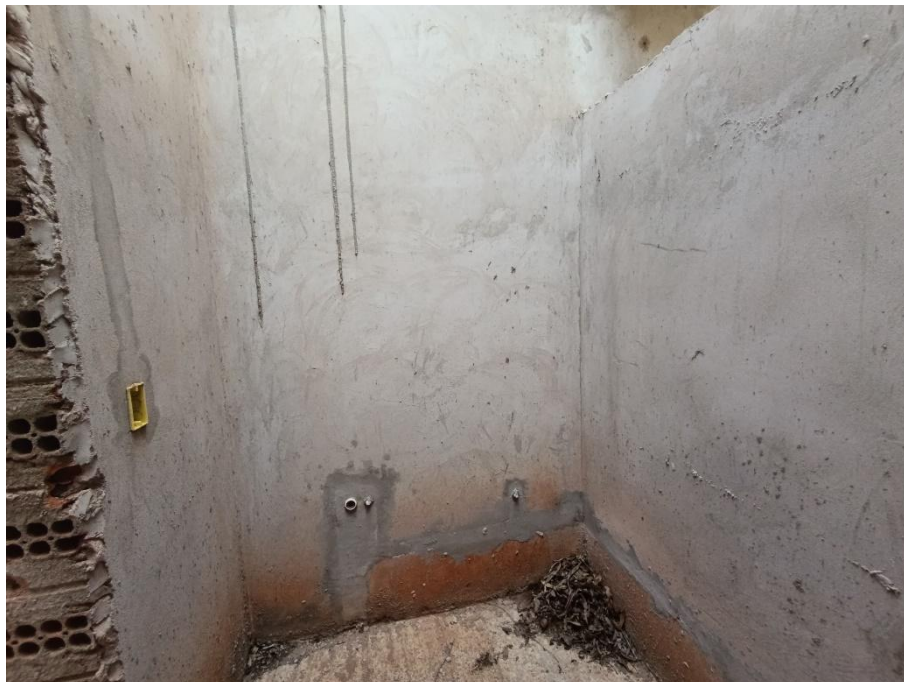
*Foto 41: WC PNE - revestimento de paredes, esgoto, água-fria e caixa*

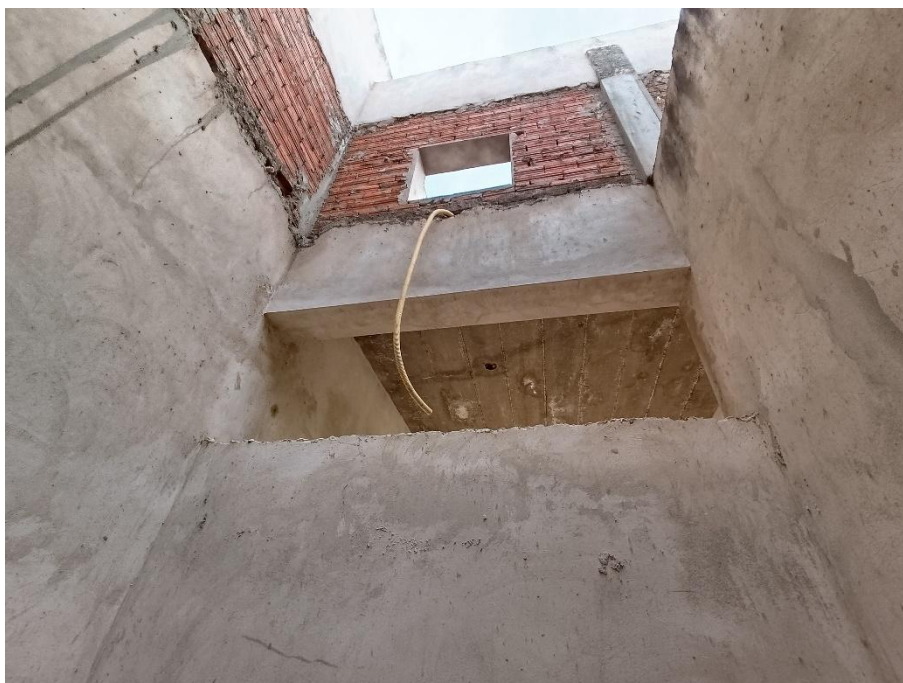
*Foto 42: WC PNE - revestimento de paredes até altura do forro previsto e platibanda e eletroduto*

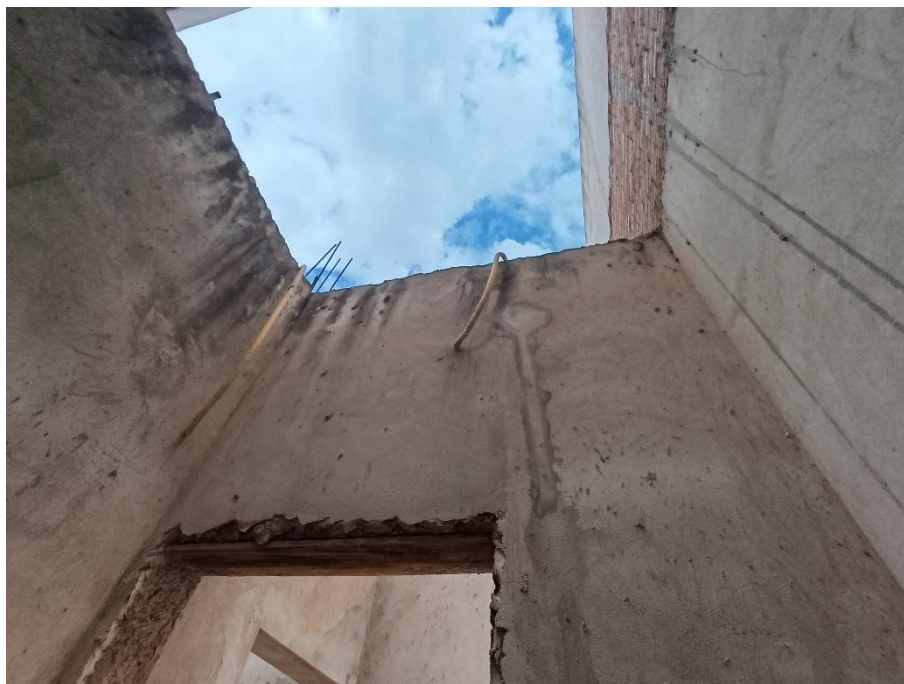
*Foto 43: WC PNE - revestimento de paredes até altura do forro previsto e platibanda*

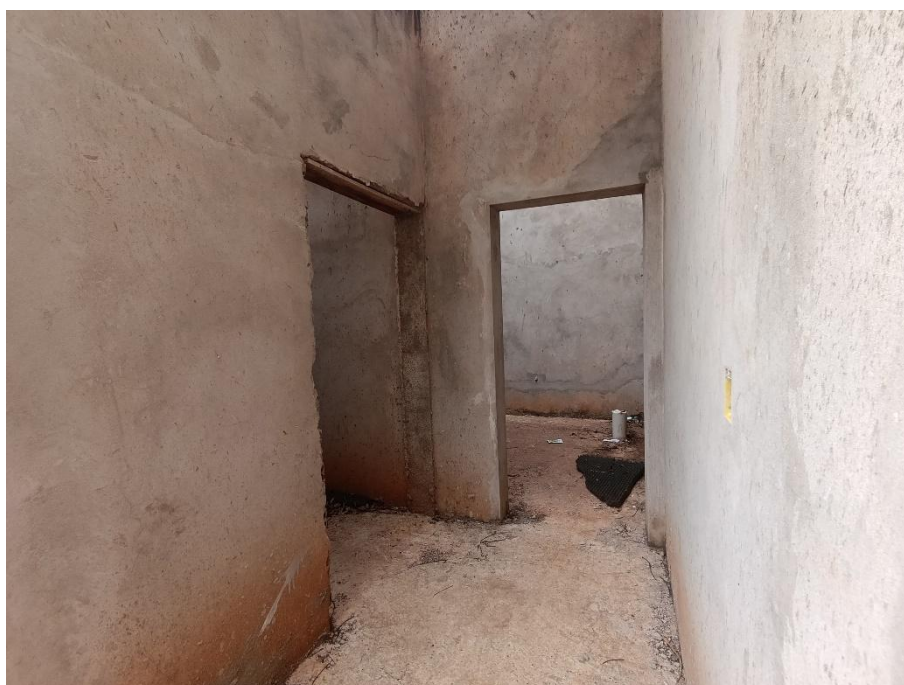
*Foto 44: - HALL - revestimento de paredes, base de concreto e vãos portas*

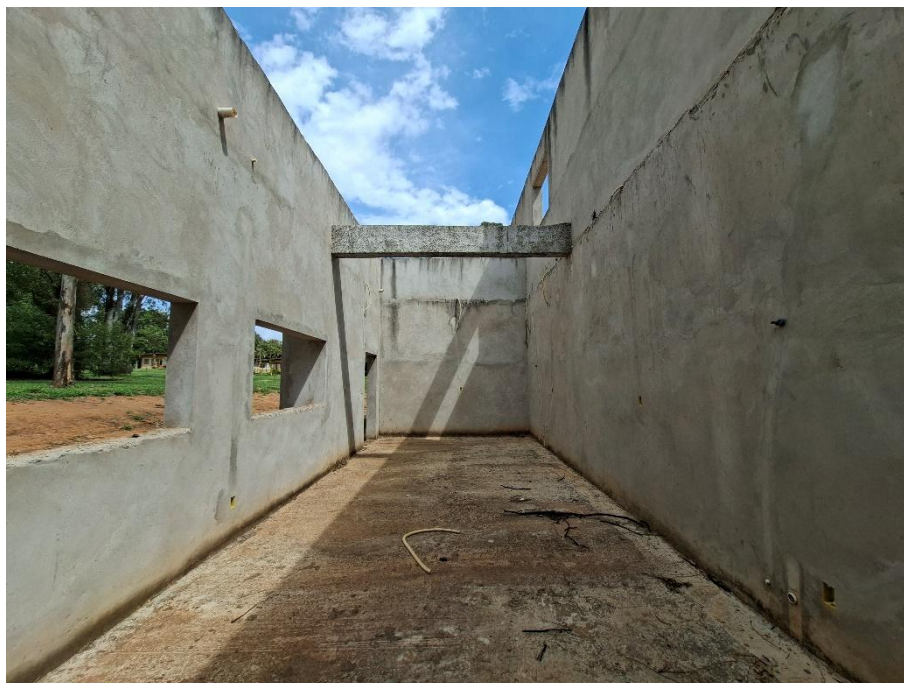
Foto 45: revestimento paredes, base de concreto, esgoto, água-fria e caixa

As paredes apresentam revestimento em massa única desempenada, finalizada com aplicação de espuma de poliéster. Durante a vistoria, foram constatadas fissuras pontuais distribuídas ao longo da superfície, com origens e comportamentos distintos.

Verificamos a existência de passagem em tubo de PVC para serem interligadas a futura rede de águas pluviais. Recomendamos novo dimensionamento ou adequação do existente de acordo com as novas necessidades para conclusão da obra.

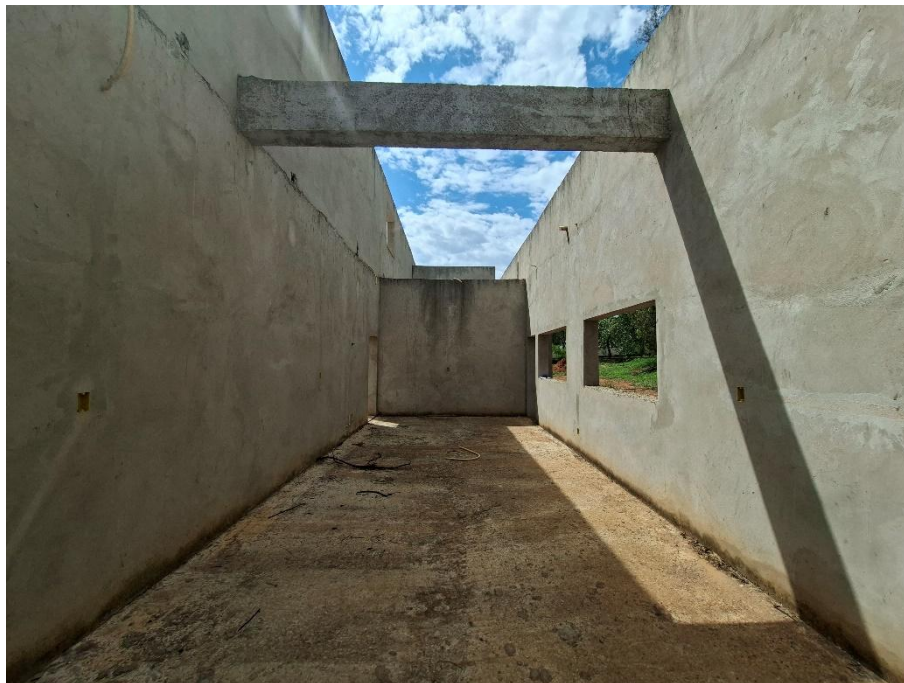
*Foto 46: revestimento paredes, base de concreto e caixas*

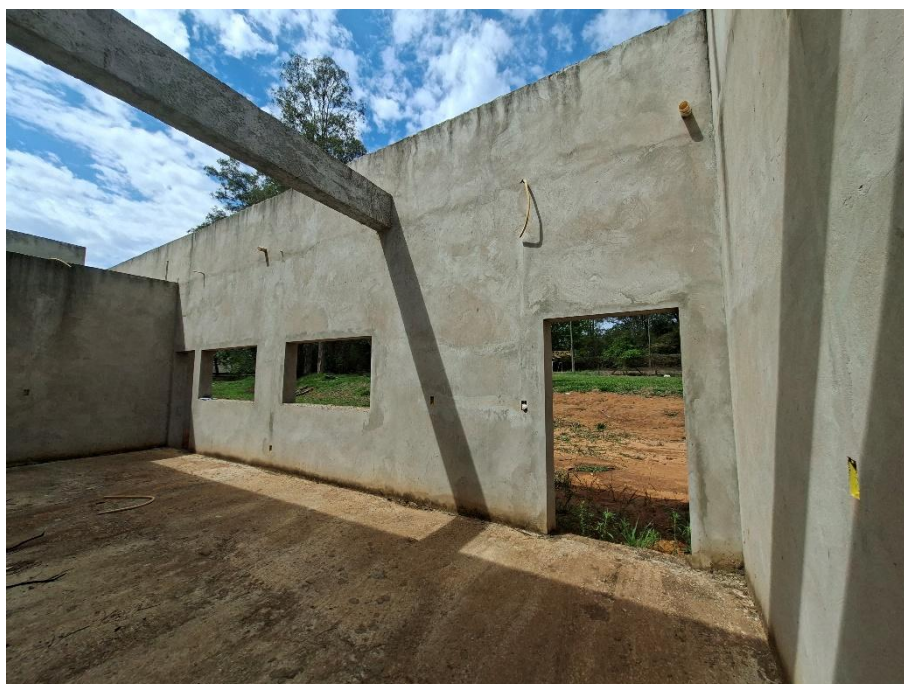
*Foto 47: revestimento paredes, base de concreto, caixas e eletroduto*

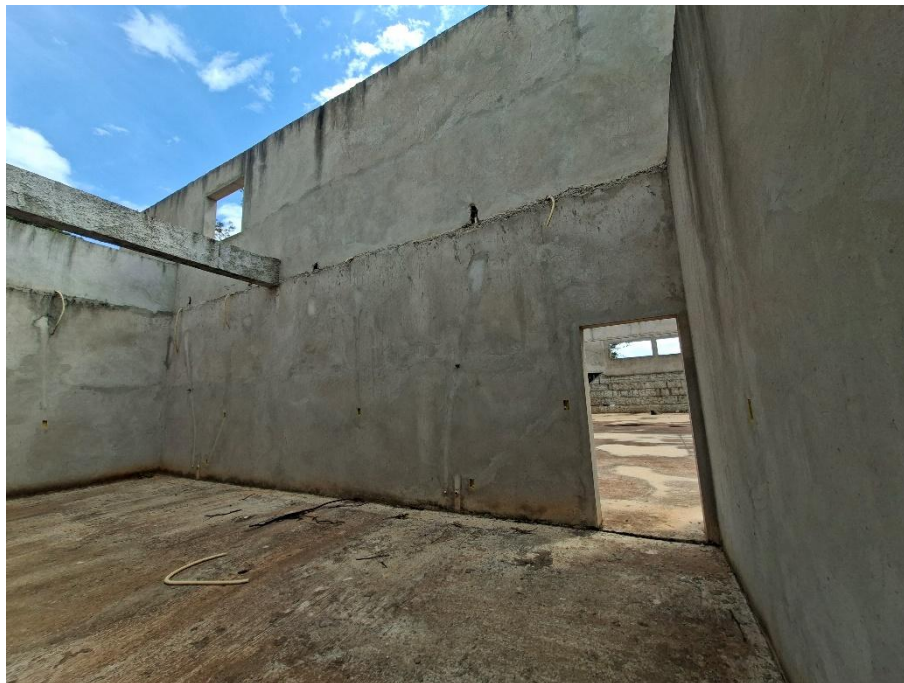
*Foto 48: revestimento paredes, base de concreto e vãos*

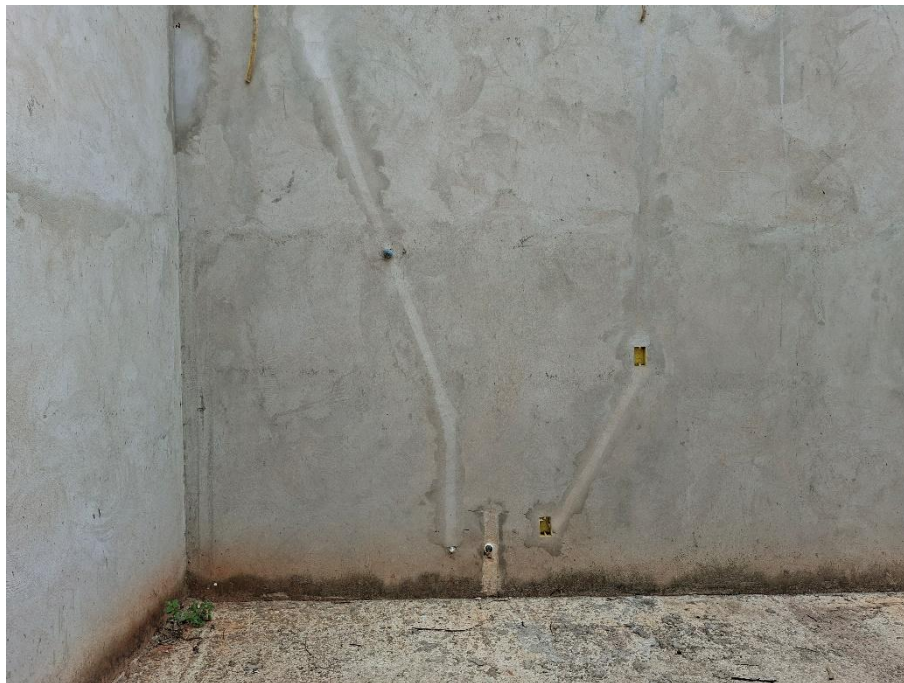
*Foto 50: revestimento paredes, base de concreto, esgoto, água-fria e caixas*

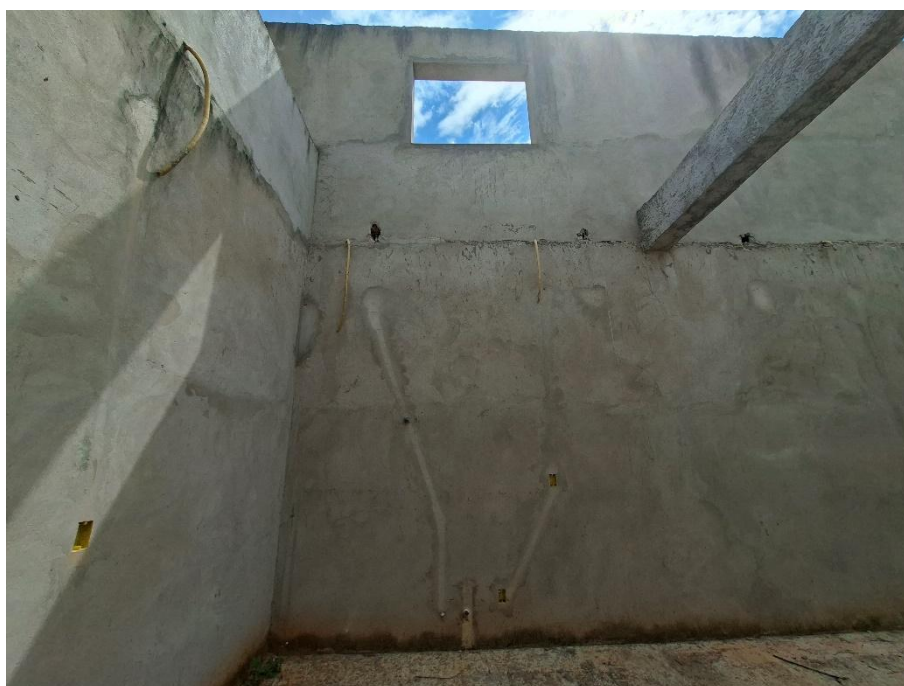
*Foto 51: revestimento paredes, base de concreto, esgoto, água-fria, caixas e eletroduto*

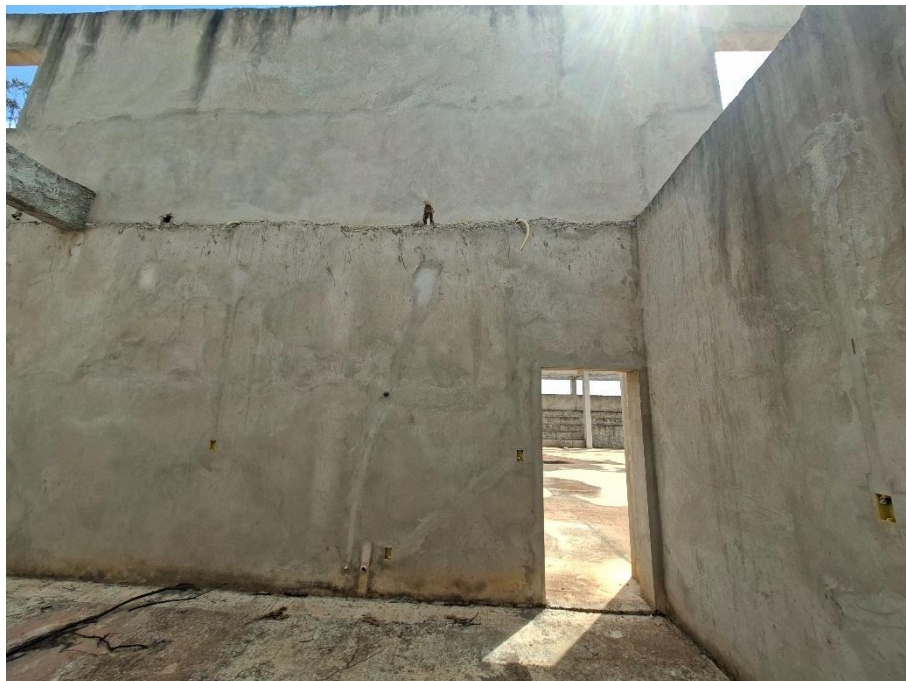
*Foto 52: revestimento paredes, base de concreto, esgoto, água-fria, caixas eletroduto*

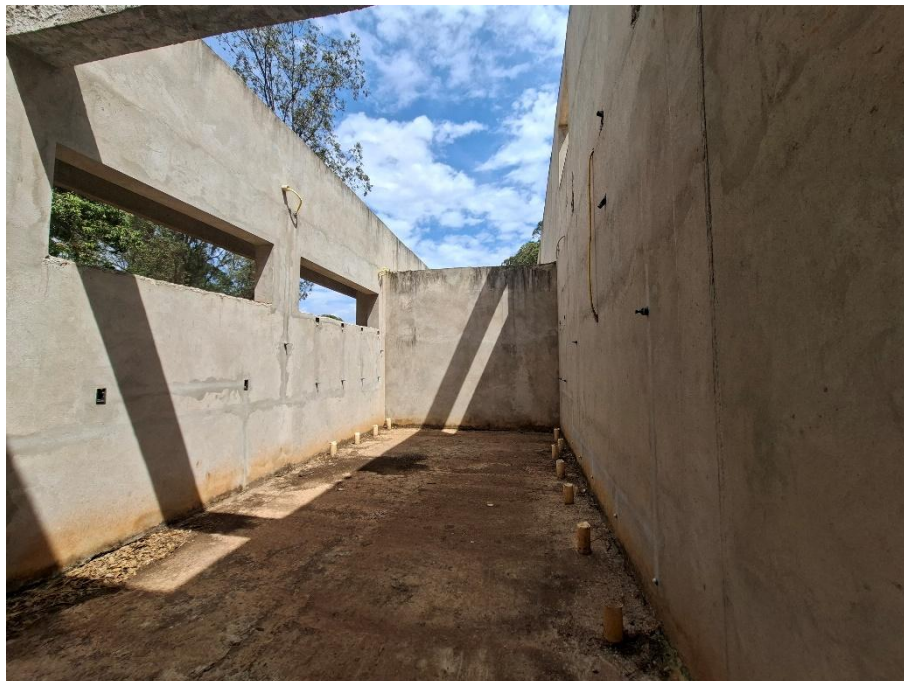
*Foto 55: revestimento paredes, base de concreto e vãos*

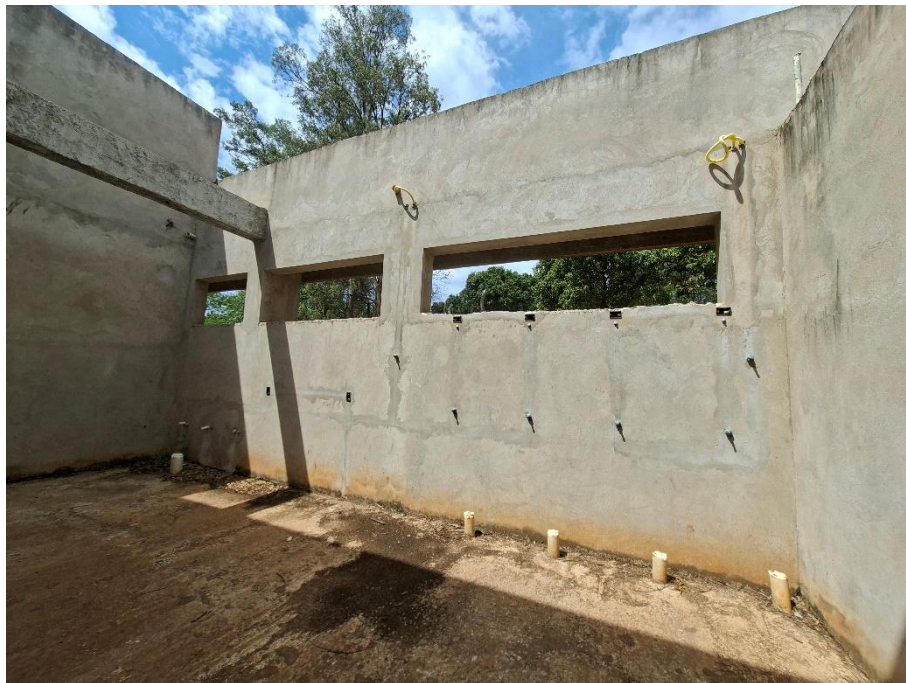
*Foto 57: revestimento paredes, base de concreto, esgoto, água-fria, caixas e eletrodutos*

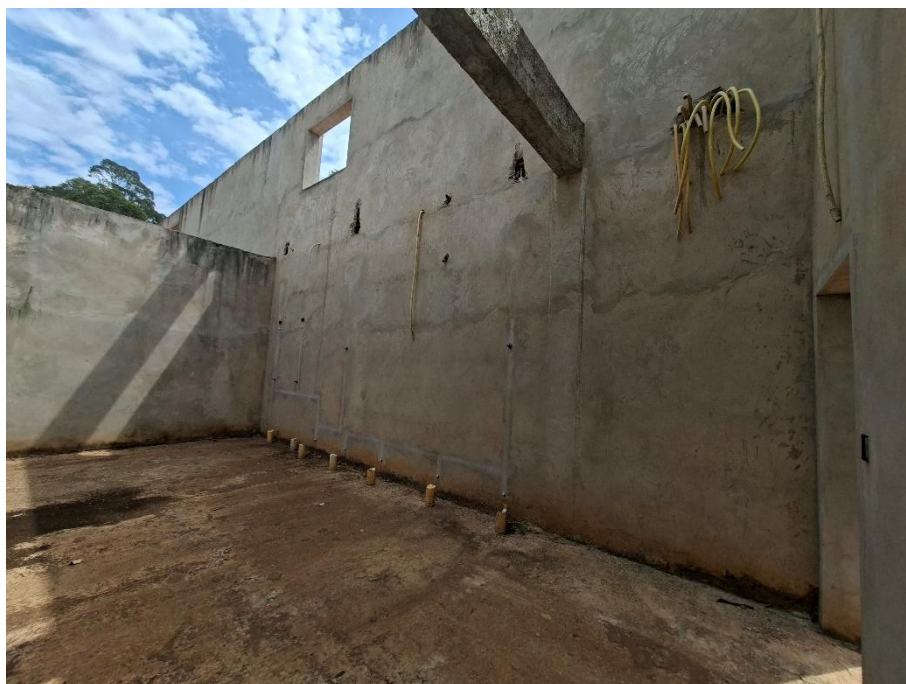
*Foto 58: revestimento paredes, base de concreto, esgoto, água-fria, caixas e eletrodutos*

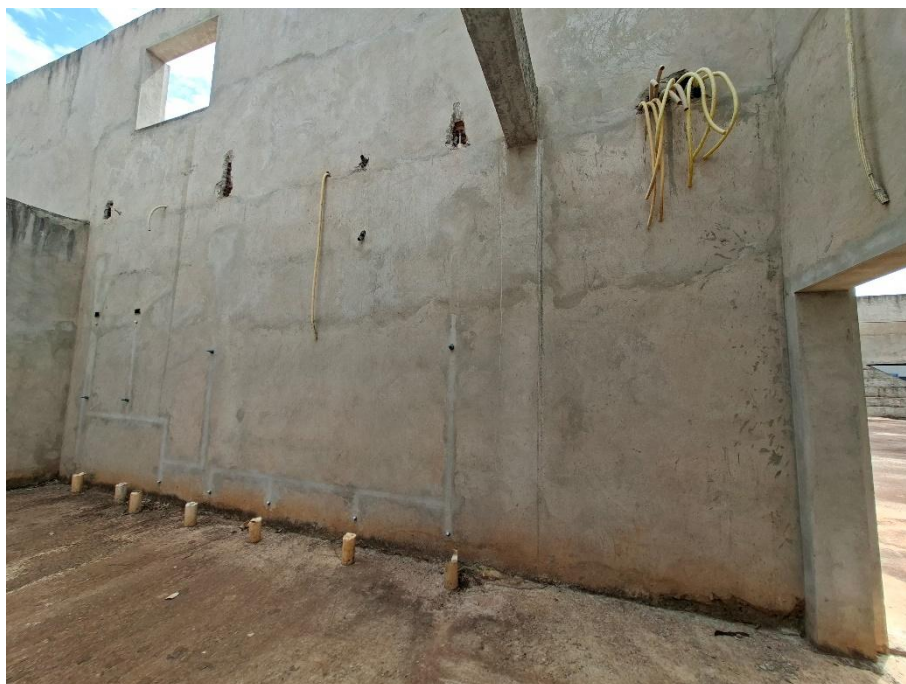
*Foto 59: revestimento paredes, base de concreto, esgoto, água-fria, caixas e eletrodutos*

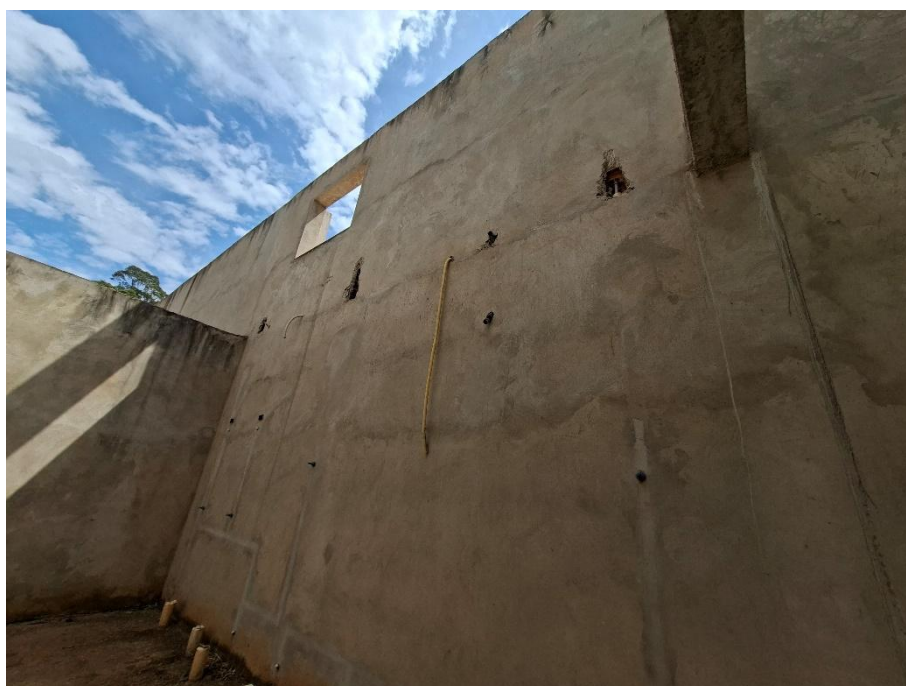
*Foto 60: revestimento paredes, base de concreto, esgoto, água-fria, caixas e eletrodutos*

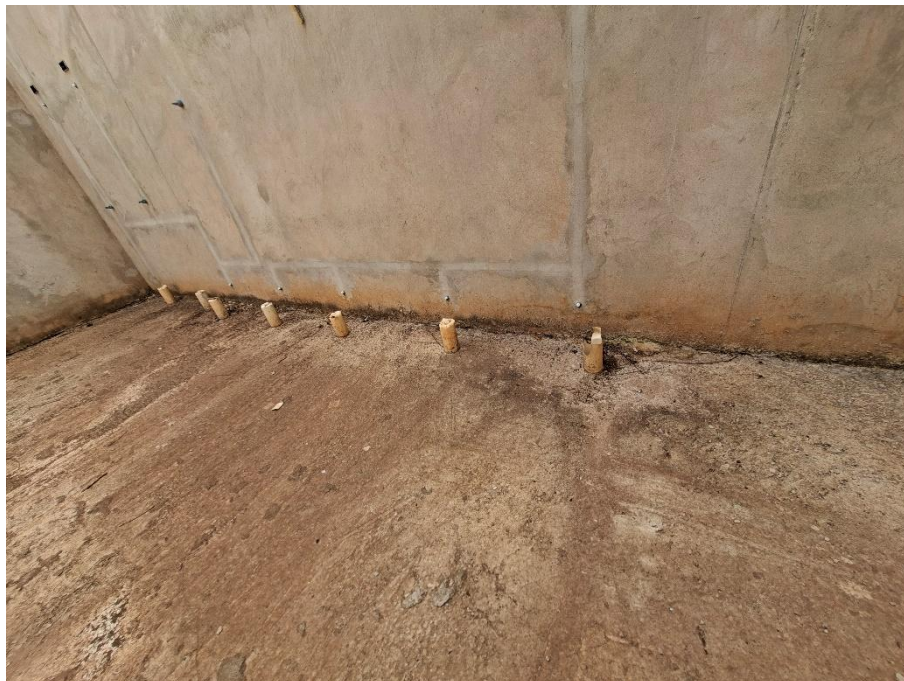
*Foto 61: revestimento paredes, base de concreto e esgoto*

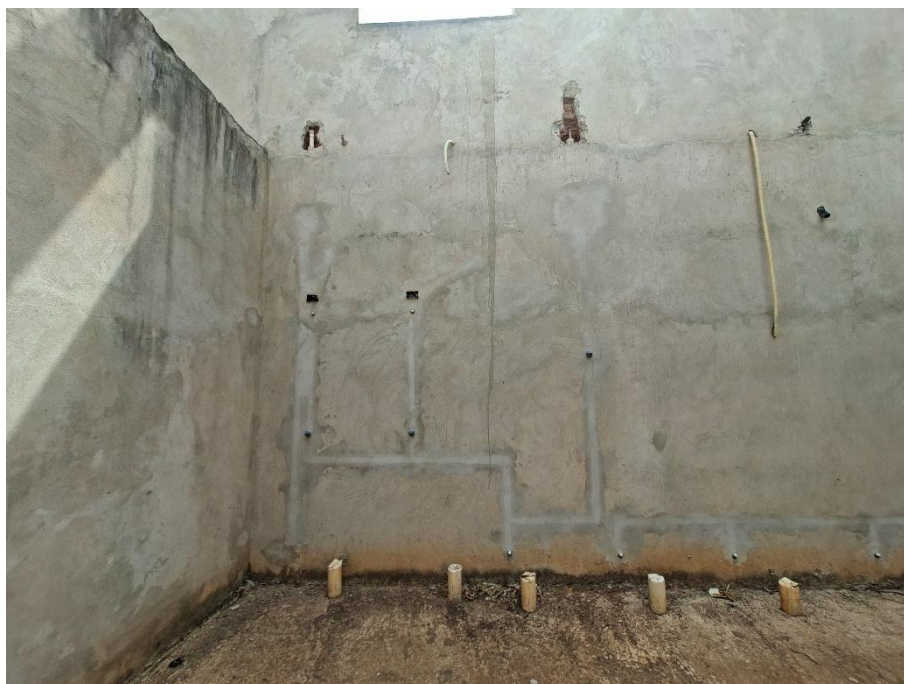
*Foto 62: revestimento paredes, base de concreto, esgoto, água-fria, caixas e eletrodutos*

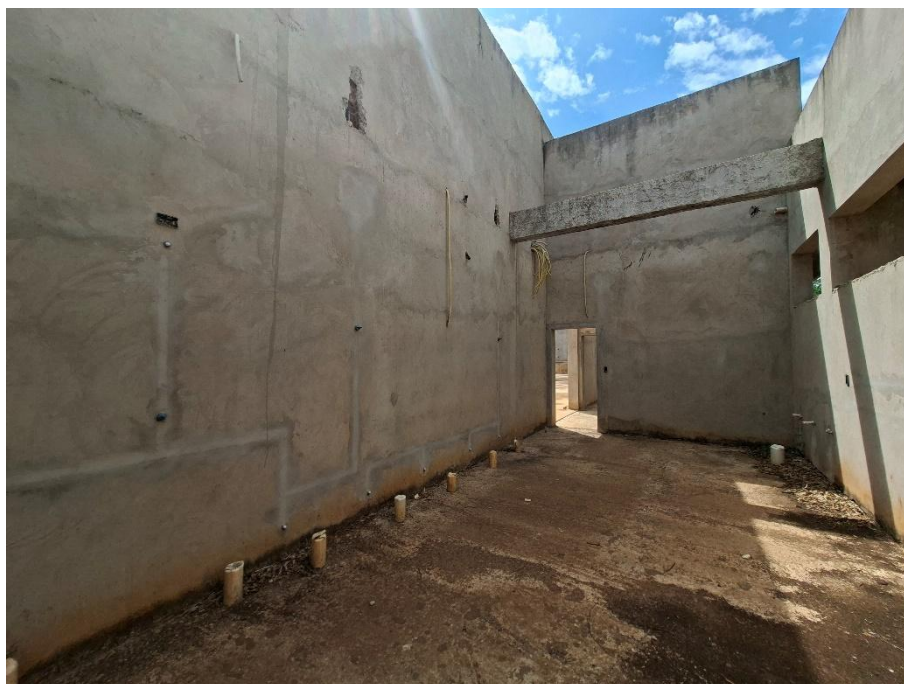
*Foto 63: revestimento paredes, base de concreto, esgoto, água-fria, caixas e eletrodutos*

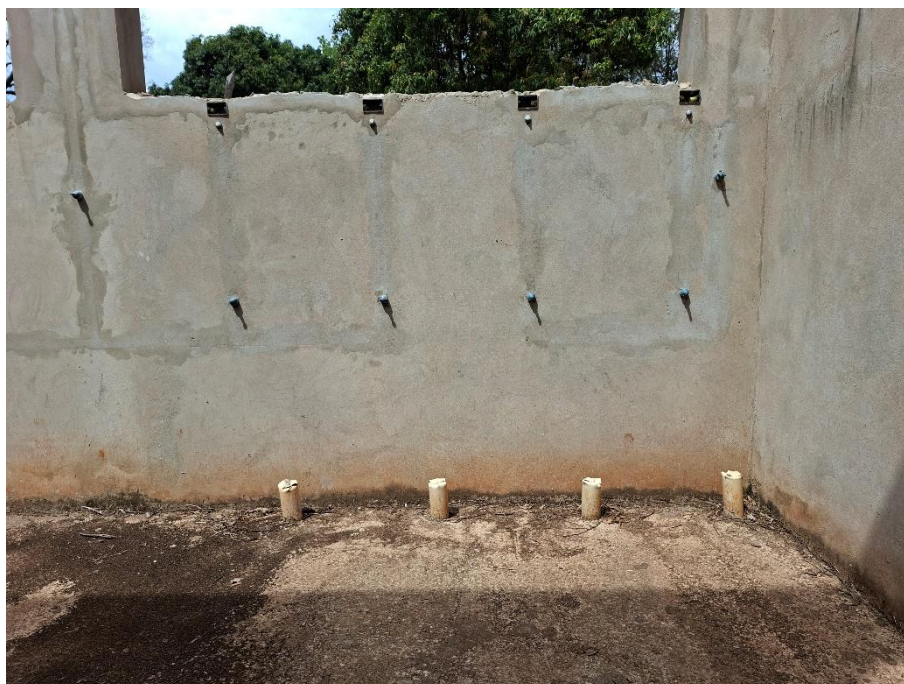
*Foto 64: revestimento paredes, base de concreto, esgoto, água-fria, caixas e eletrodutos*

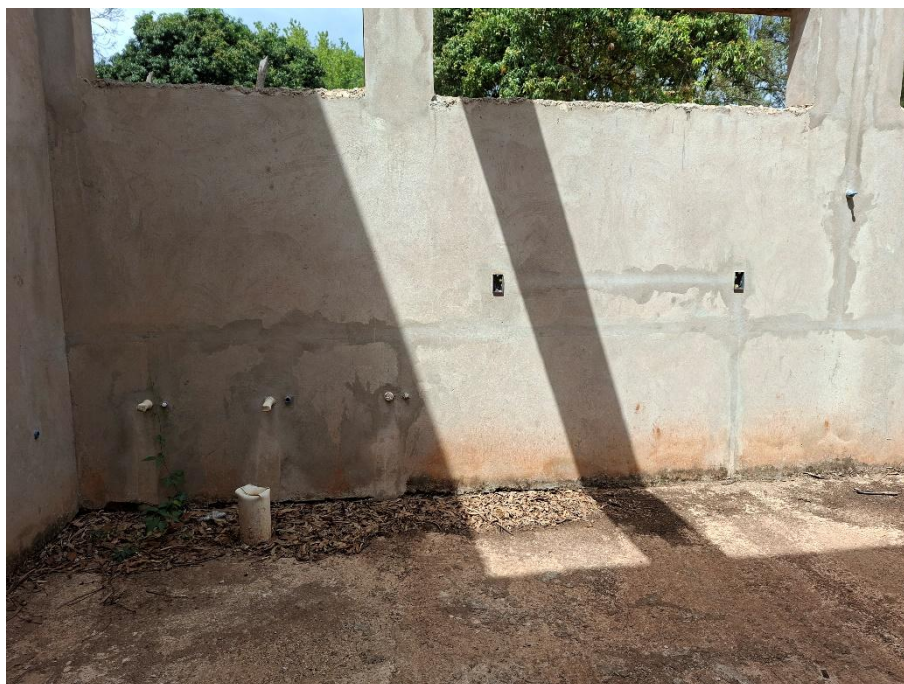
*Foto 65: revestimento paredes, base de concreto, esgoto, água-fria, caixas e eletrodutos*

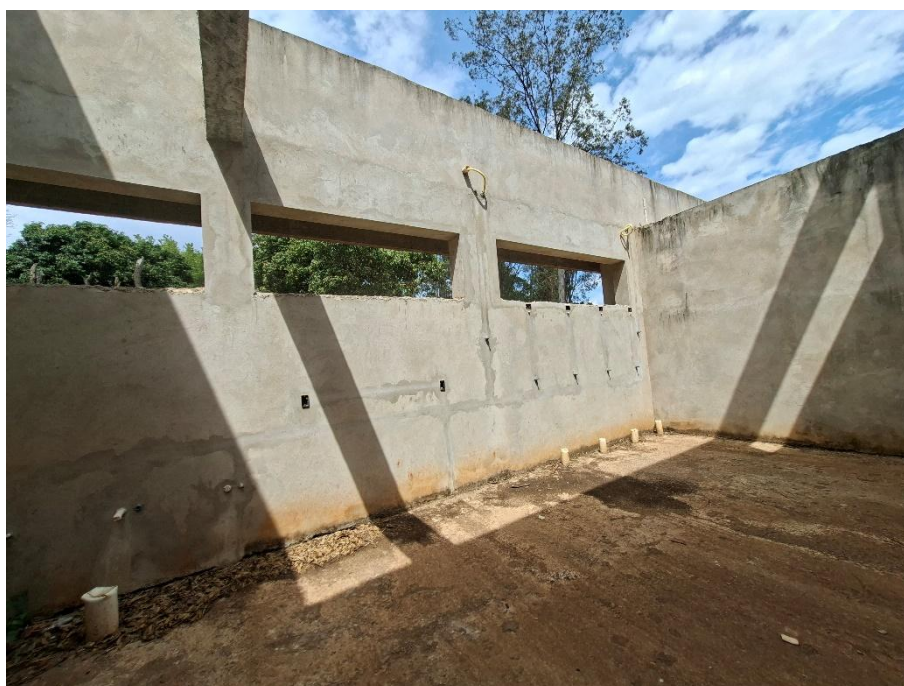
*Foto 66: revestimento paredes, base de concreto, esgoto, água-fria, caixas e eletrodutos*

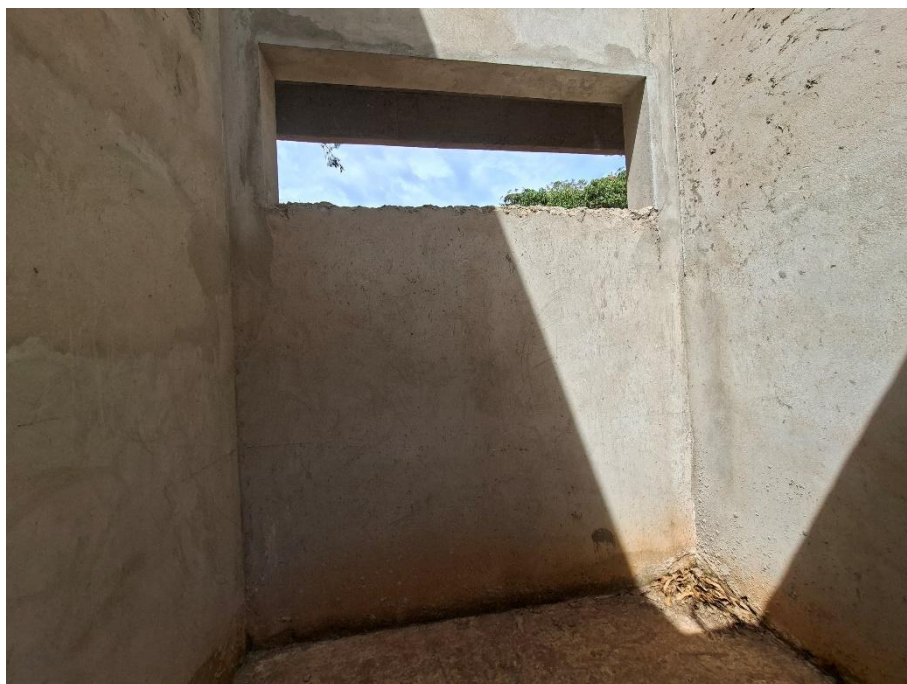
Foto 67: revestimento paredes, base de concreto e vão

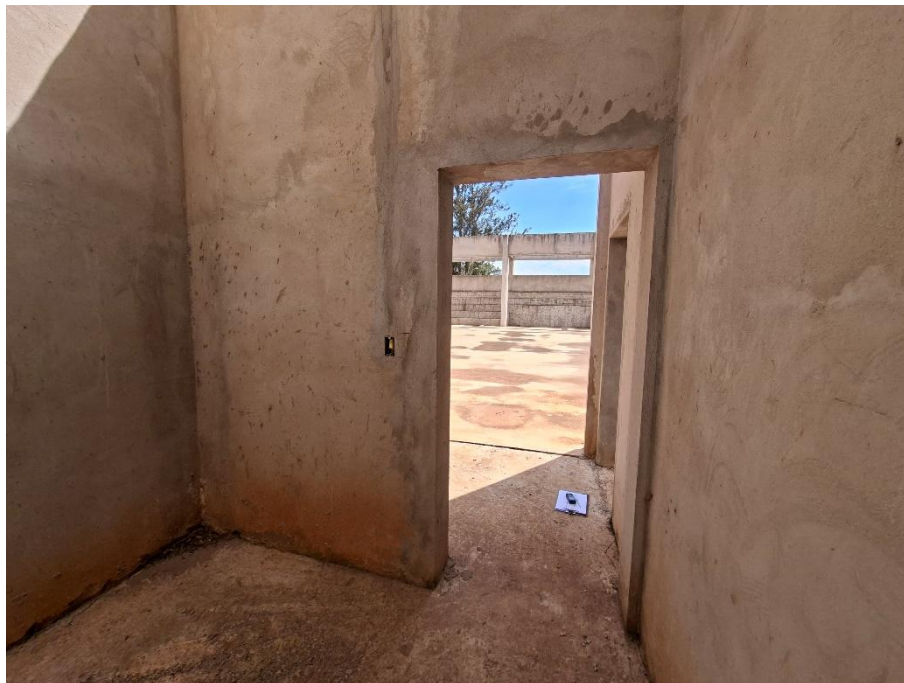
*Foto 68: revestimento paredes, base de concreto e vão*

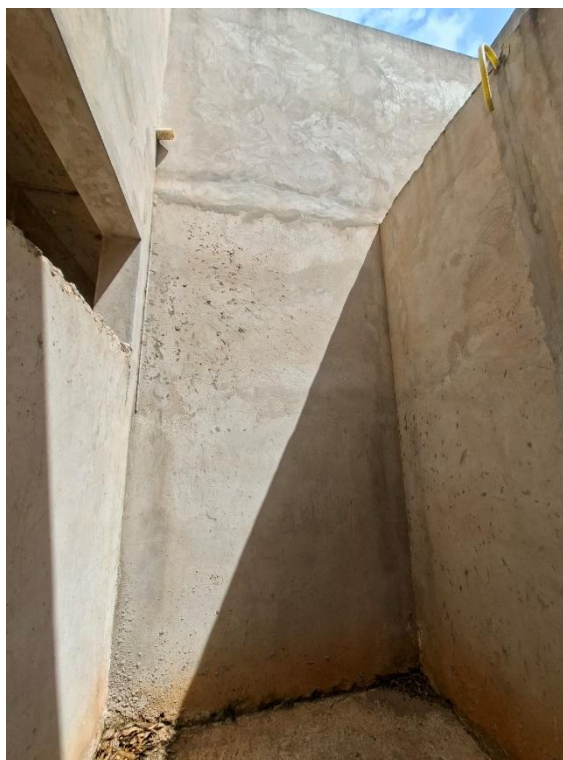
*Foto 69: revestimento paredes, base de concreto e vão*

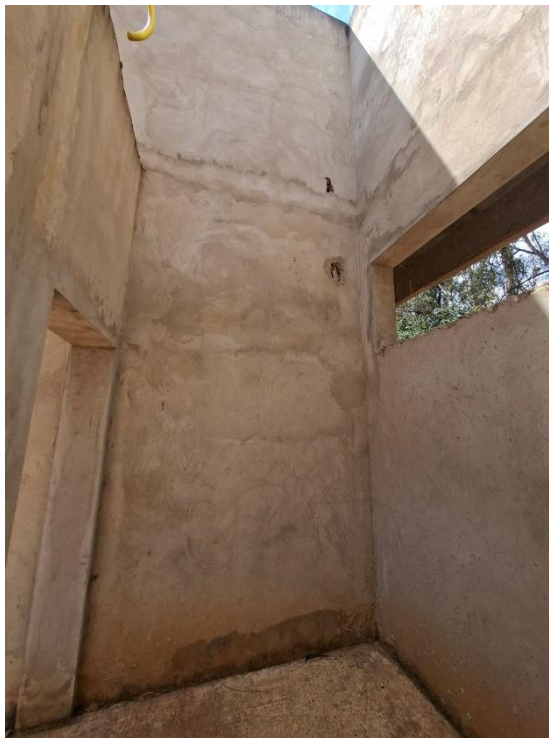
*Foto 70: revestimento paredes, base de concreto e vão*

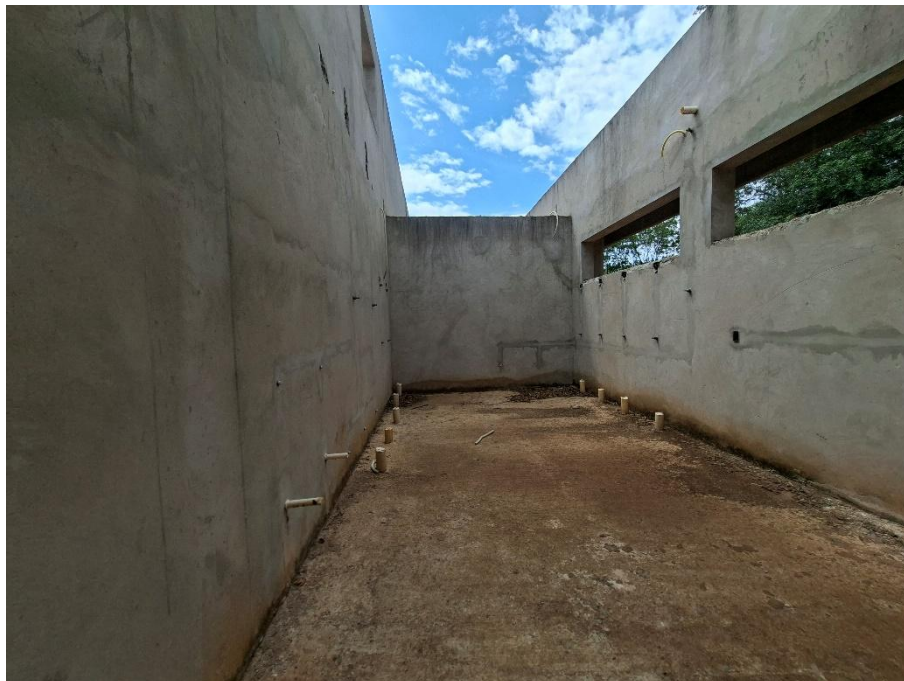
*Foto 73: revestimento paredes, base de concreto, esgoto e água-fria*

As paredes apresentam revestimento em massa única desempenada, finalizada com aplicação de espuma de poliéster. Durante a vistoria, foram constatadas fissuras pontuais distribuídas ao longo da superfície, com origens e comportamentos distintos.

A exposição prolongada da edificação às intempéries, sem qualquer forma de proteção, contribuiu para manifestações relacionadas às variações hidrotérmicas do substrato e às alterações volumétricas do revestimento. Esses fenômenos favorecem o aparecimento de patologias como microfissuração e fissuras lineares.

Algumas conexões hidráulicas (água fria), apresentam falta de prumo e/ou nivelamento deixando as conexões ressaltadas e/ou afundadas ao revestimento (emboço desempenado), essa condição pode resultar em dificuldade de montagem das conexões flexíveis e dos acessórios hidráulicos correspondentes (tais como canoplas ou flanges de fixação), possibilidade de vazamentos e, adicionalmente, inviabiliza a obtenção de um acabamento adequado, prejudicando o alinhamento dos componentes e a estética geral do ambiente.

Verificamos a existência de passagem em tubo de PVC para serem interligadas a futura rede de águas pluviais. Recomendamos novo dimensionamento ou adequação do existente de acordo com as novas necessidades para conclusão da obra.

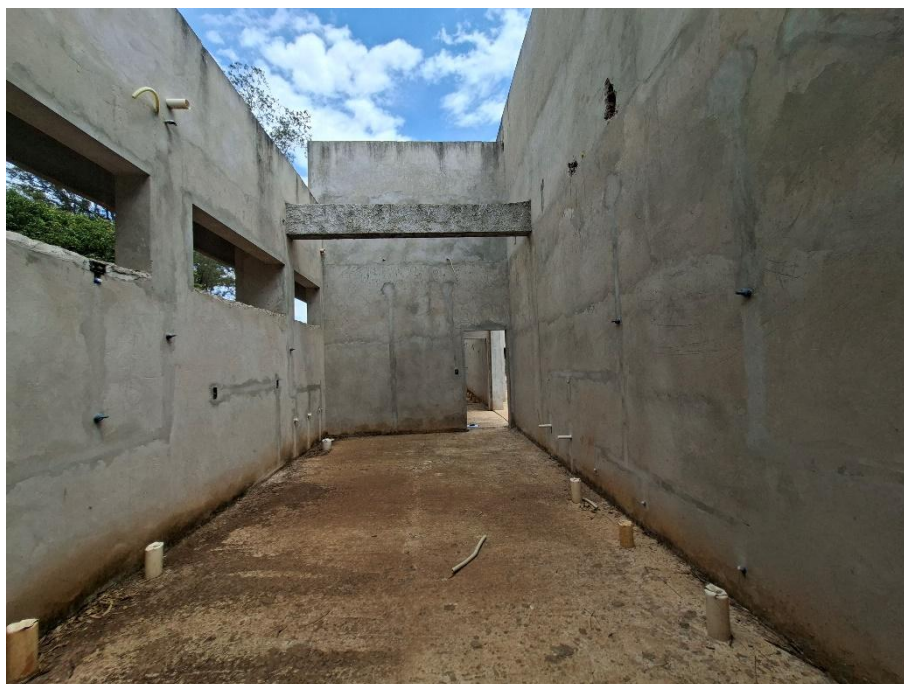
*Foto 74: revestimento paredes, base de concreto, esgoto e água-fria*
