## ANÁLISE DE PROJETOS EXISTENTES – PARTE 1

| OBJETO: | ANÁLISE DA EDIFICAÇÃO DENOMINADA “GINÁSIO FEMA” |
| CIDADE: | ASSIS/SP |

| 9. Vistoria Técnica e Relatório Fotográfico – 25 e 28/11/2025 e 01/11/2025 ..... | 12 |

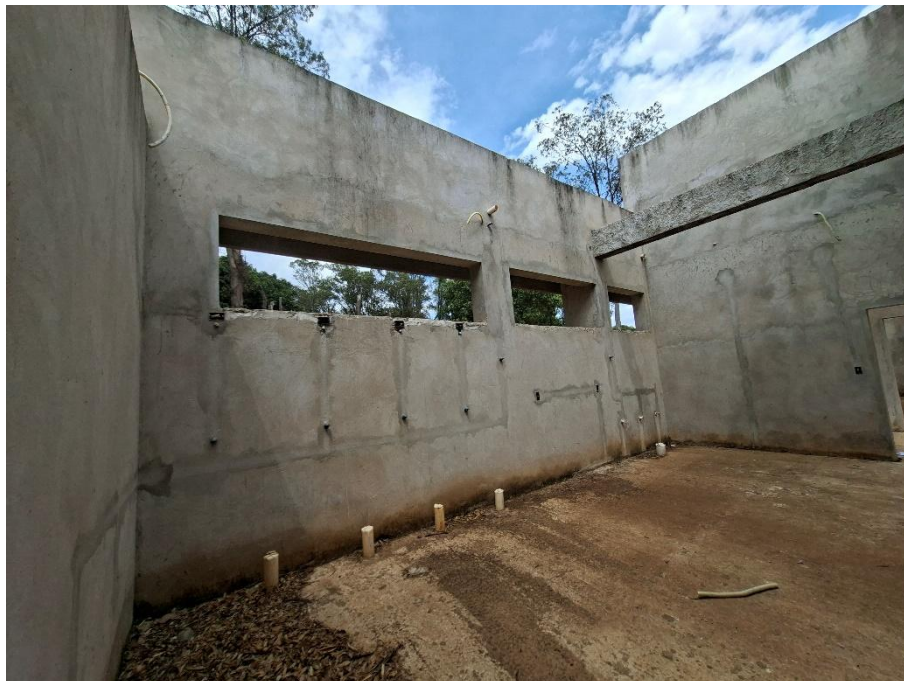
*Foto 75: revestimento paredes, base de concreto, esgoto e água-fria*

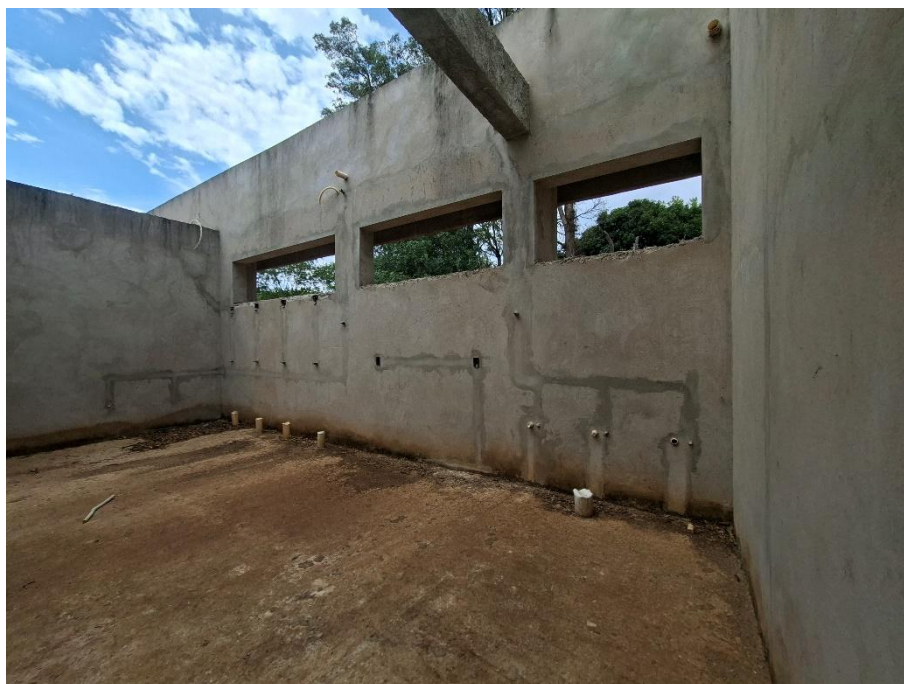
*Foto 76: revestimento paredes, base de concreto, esgoto, água-fria, caixas e eletroduto*

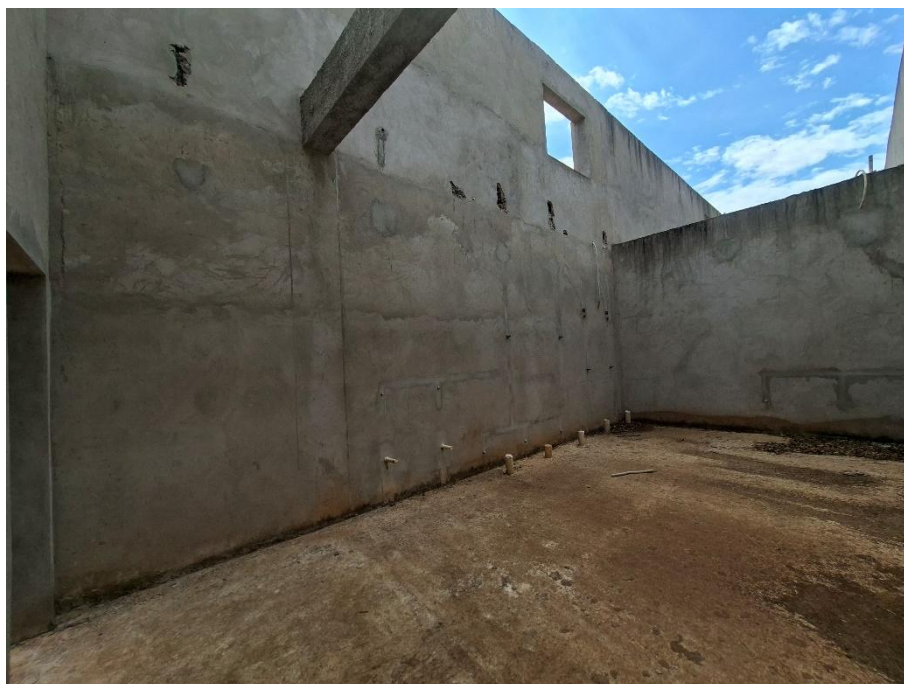
*Foto 77: revestimento paredes, base de concreto, esgoto e água-fria*

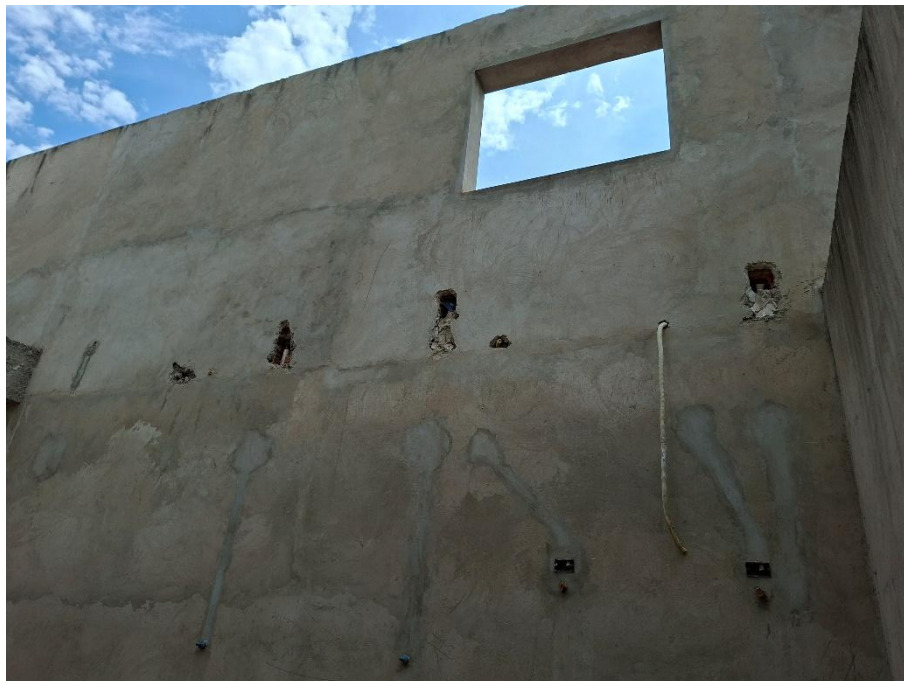
*Foto 79: revestimento paredes, água-fria, caixas e eletroduto*

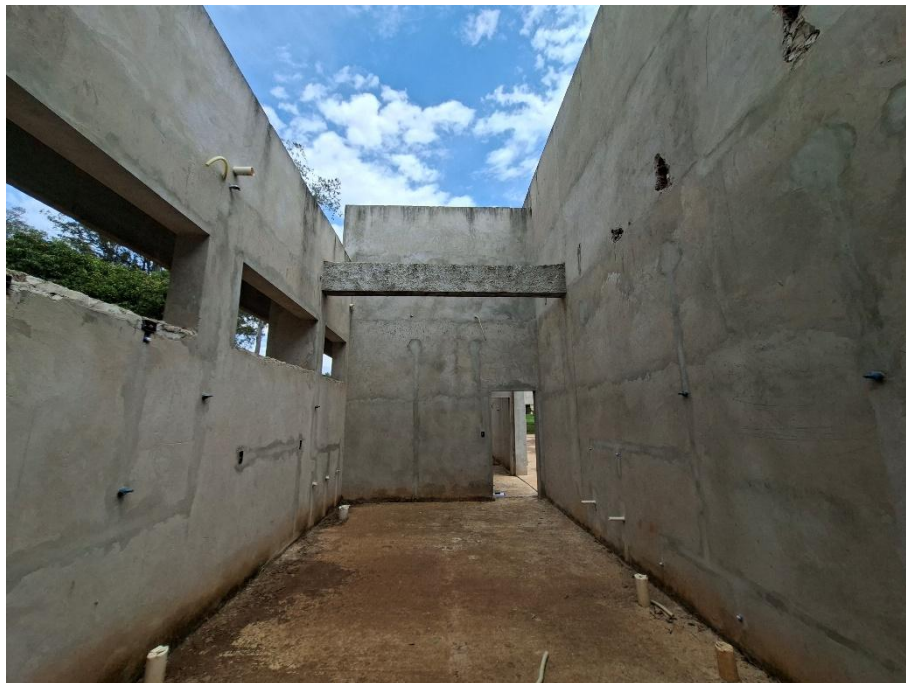
*Foto 81: revestimento paredes, base de concreto, esgoto, água-fria, caixas e eletroduto*

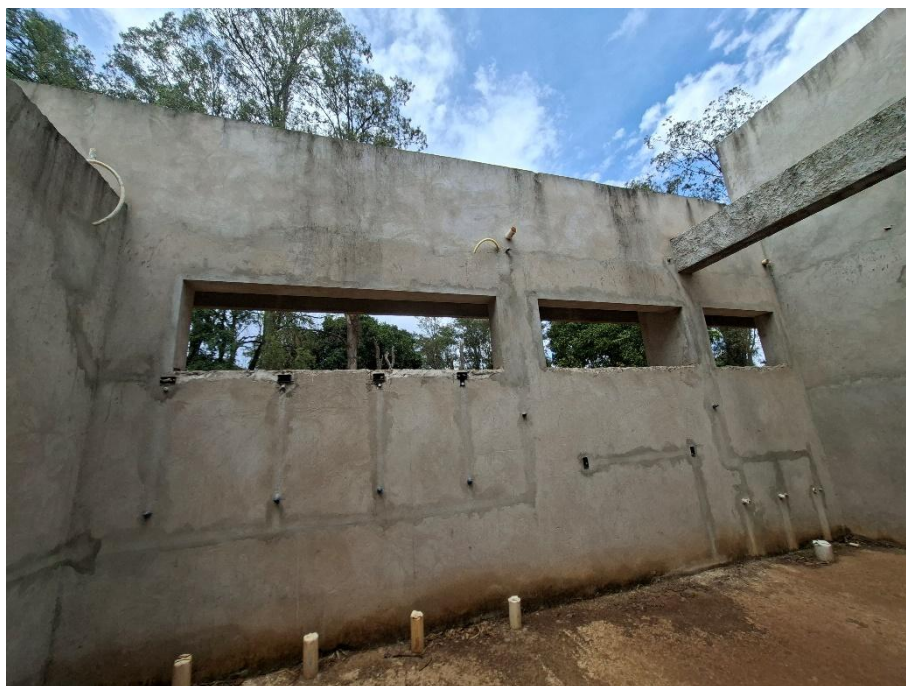
*Foto 82: revestimento paredes, base de concreto, esgoto, água-fria, caixas e eletroduto*

| Classificação ao uso: | Irregular |

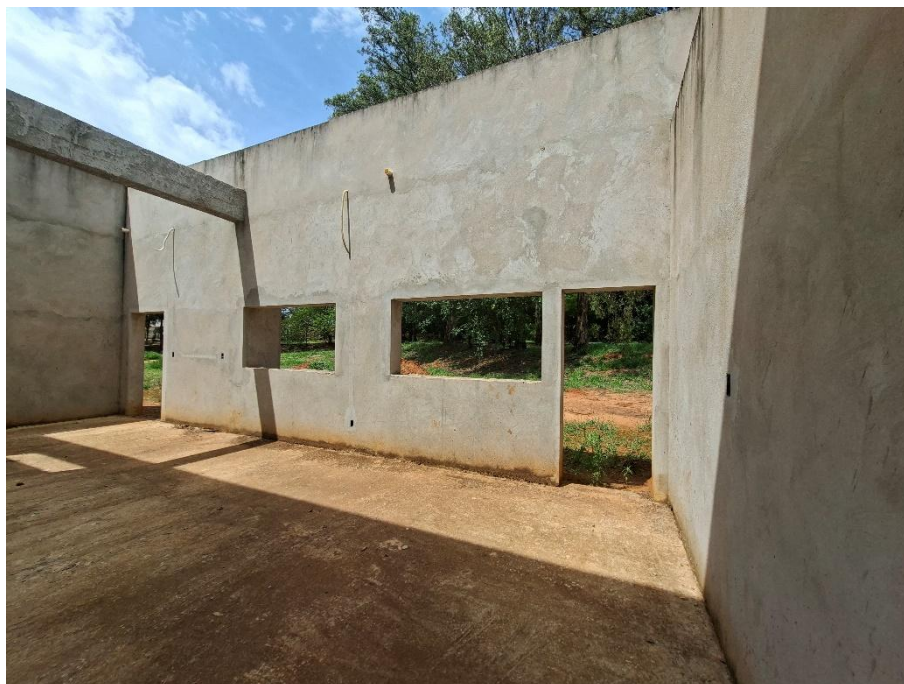
Foto 83: revestimento paredes, base de concreto e vãos

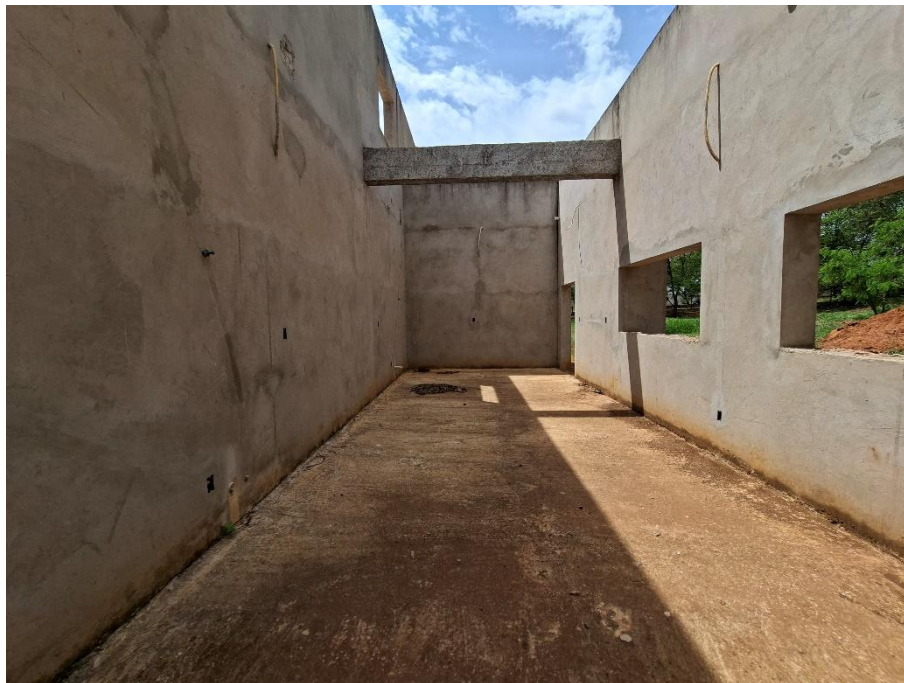
*Foto 84: revestimento paredes, base de concreto e vãos*

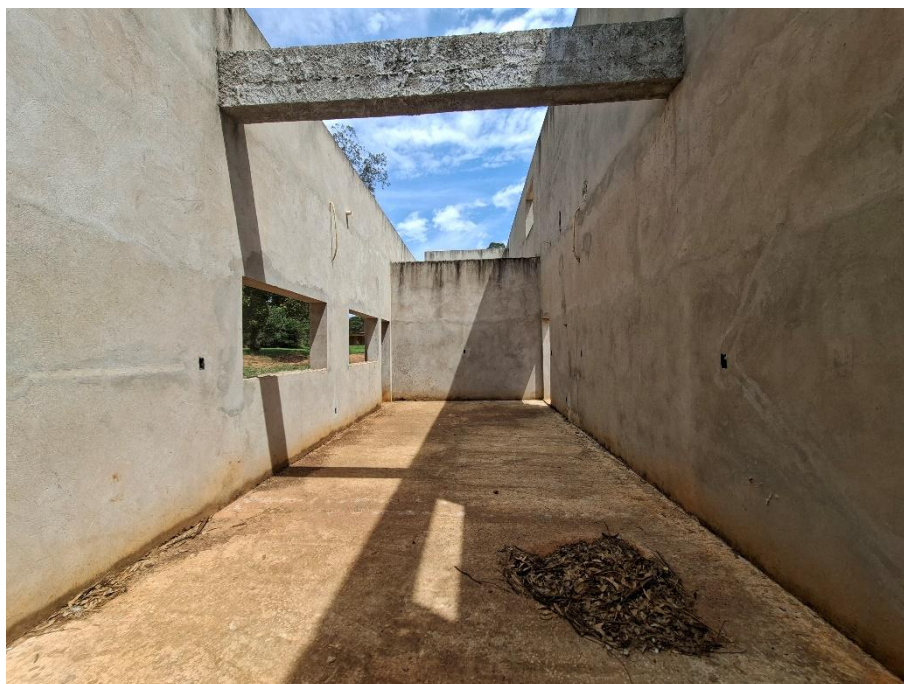
*Foto 85: revestimento paredes, base de concreto e vãos*

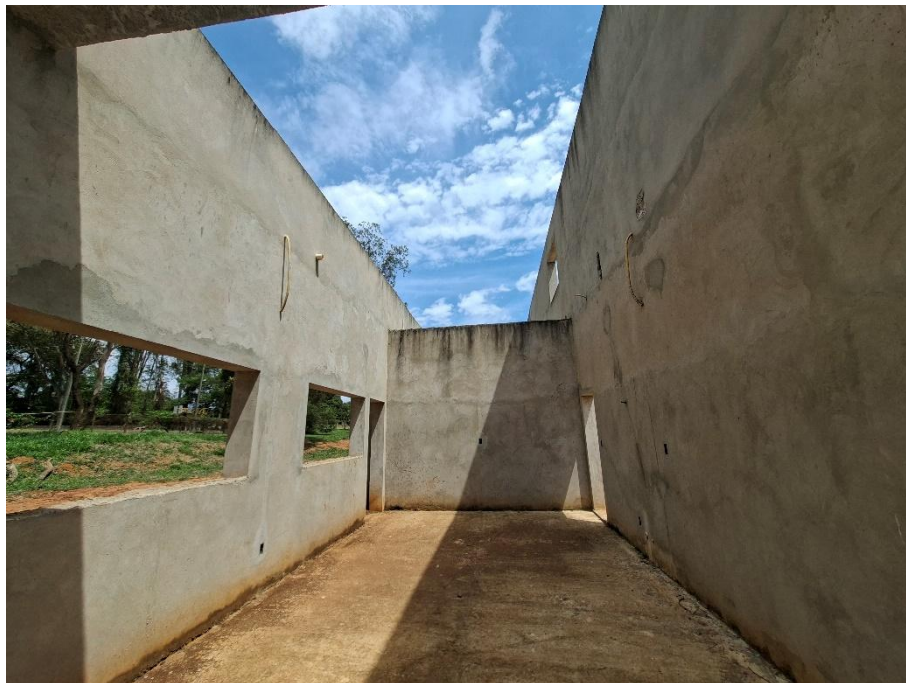
*Foto 86: revestimento paredes, base de concreto e vãos*

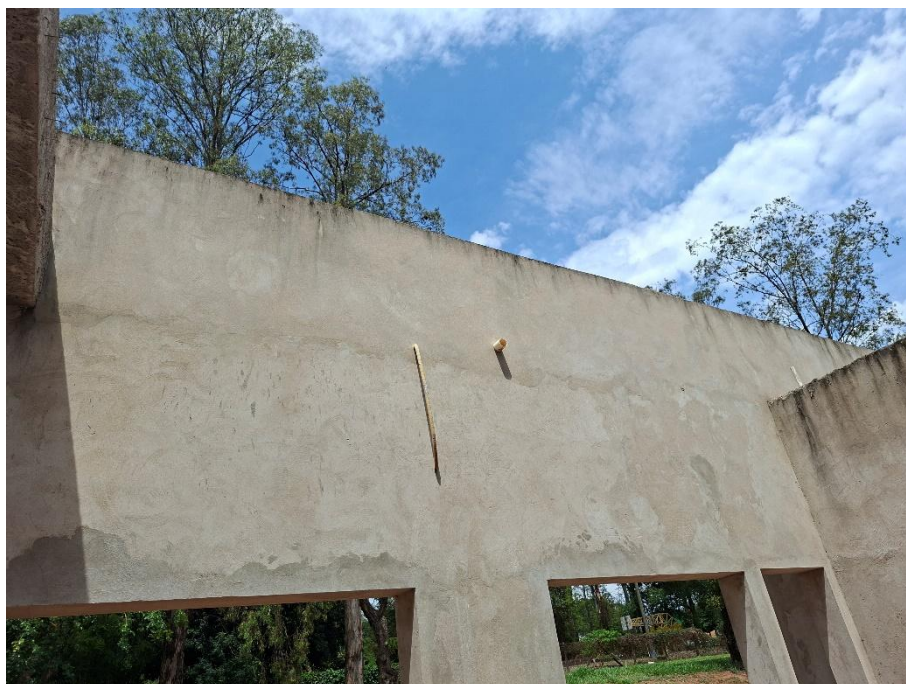
*Foto 87: revestimento paredes, eletroduto e tubo PVC (águas pluviais)*

Verificamos a existência de passagem em tubo de PVC para serem interligadas a futura rede de águas pluviais. Recomendamos novo dimensionamento ou adequação do existente de acordo com as novas necessidades para conclusão da obra.

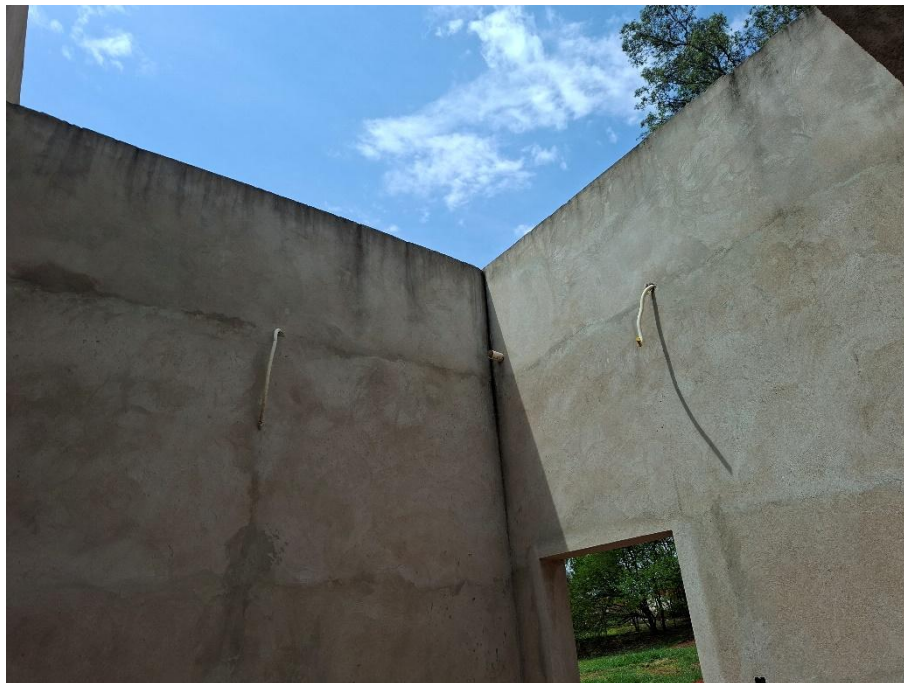
*Foto 88: revestimento paredes e eletrodutos*

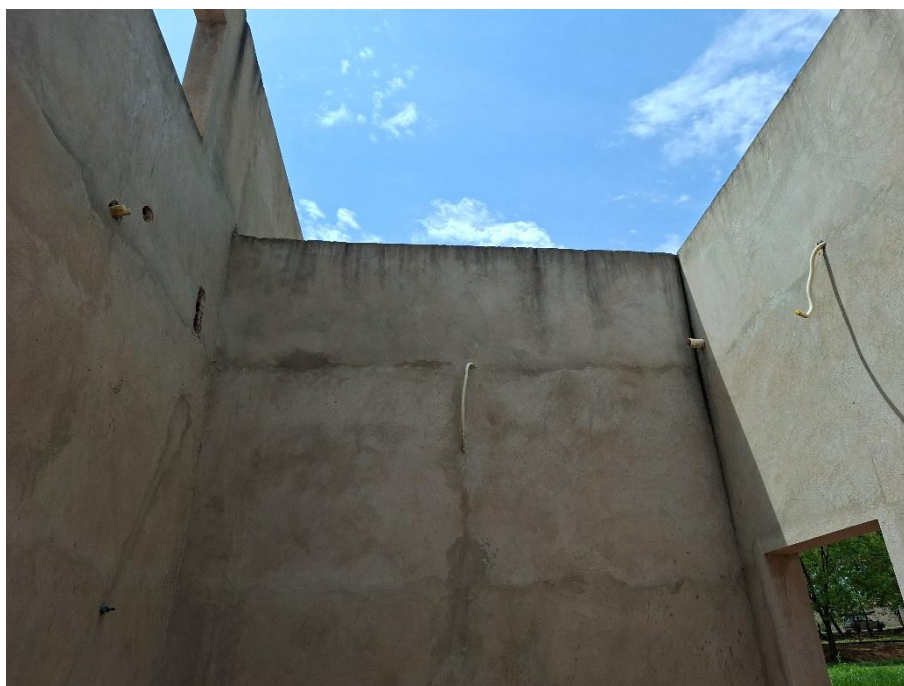
*Foto 89: revestimento paredes, eletrodutos, água-fria e vão*

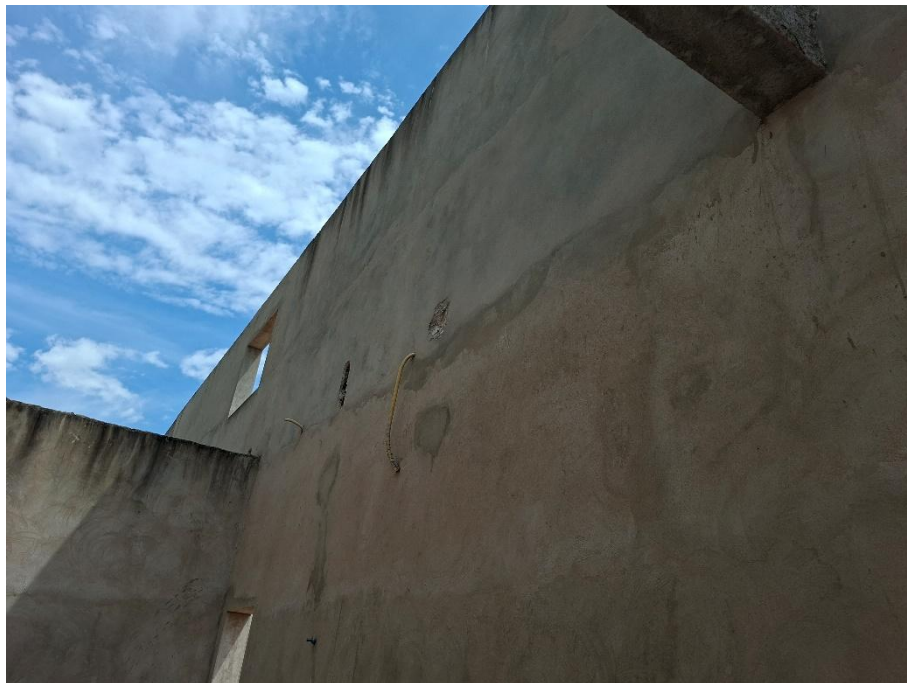
*Foto 90: revestimento paredes e vão*

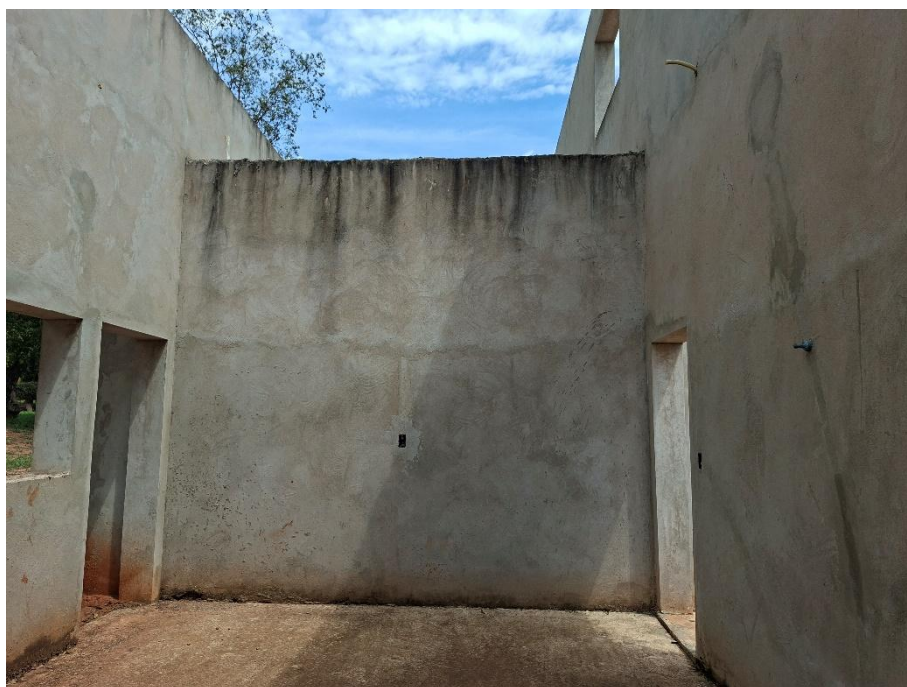
*Foto 91: revestimento paredes, base de concreto, caixas e vãos*

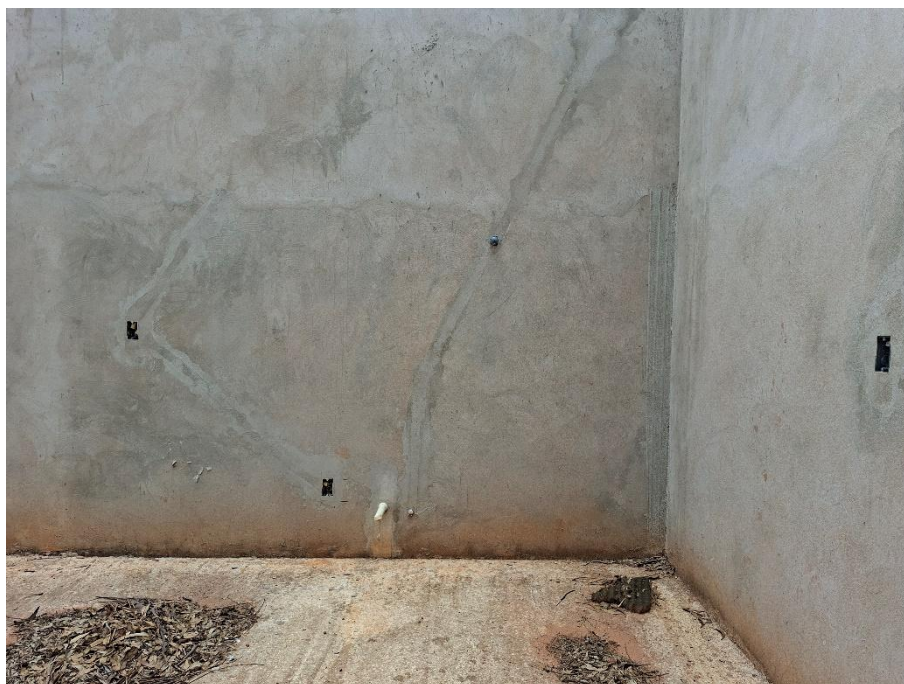
*Foto 92: revestimento paredes, base de concreto, esgoto, água-fria e caixas*

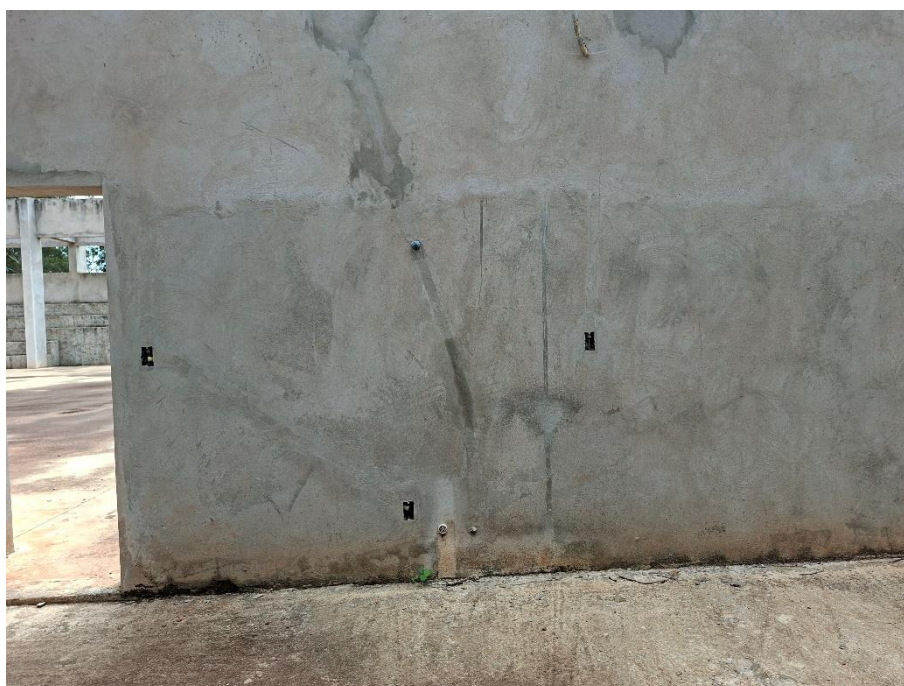
*Foto 93: revestimento paredes, base de concreto esgoto, água-fria e caixas*

| Classificação ao uso: | Irregular |

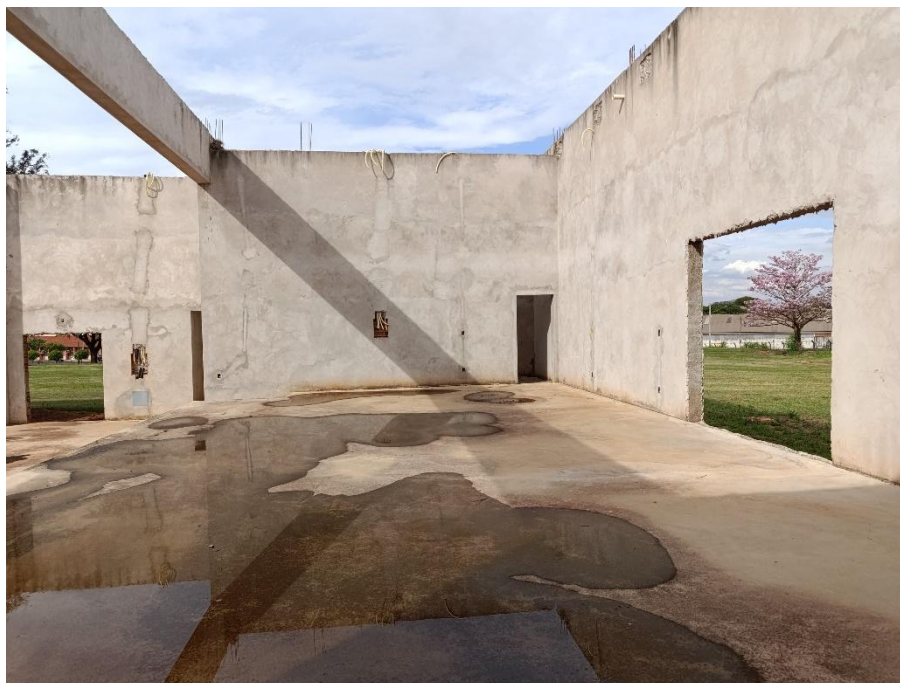
*Foto 95: revestimento de paredes, piso em concreto, empoçamento de água e vãos - Palco*

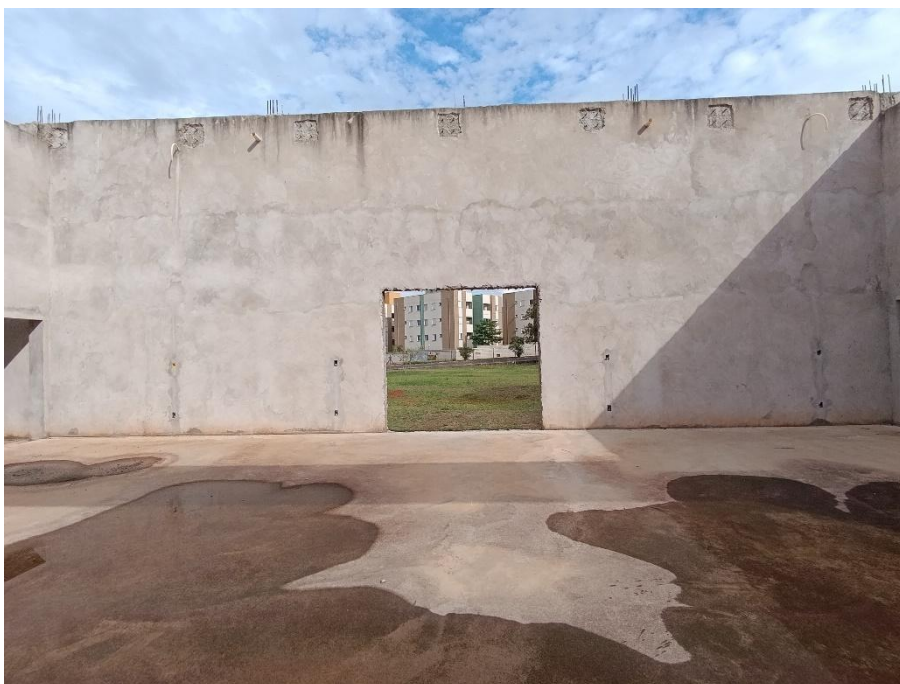
*Foto 96: revestimento de paredes, piso em concreto, empoçamento de água e vãos – Palco*

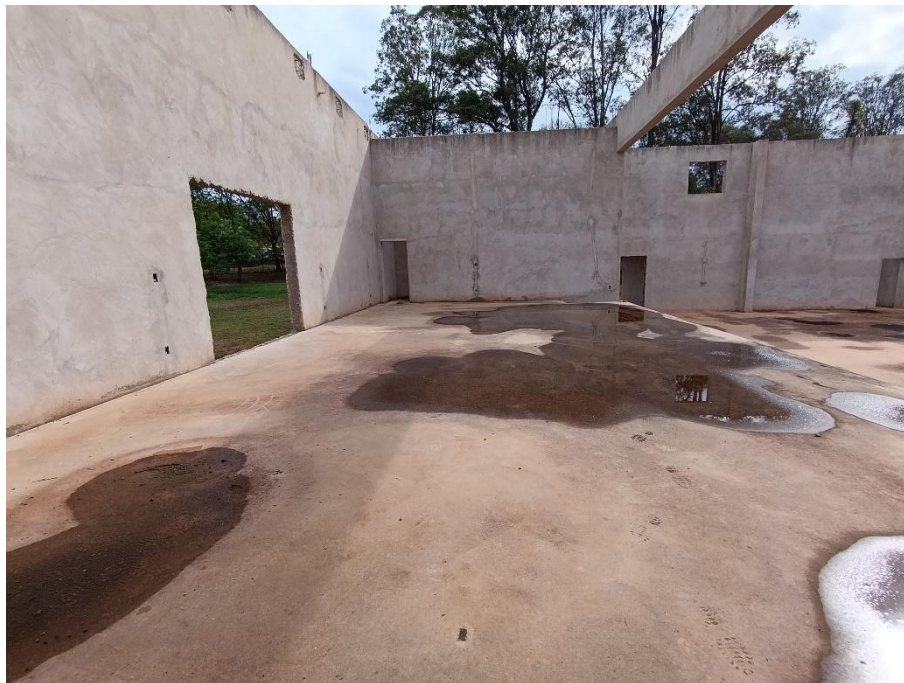
*Foto 97: revestimento de paredes, piso em concreto, empoçamento de água e vãos - Palco*

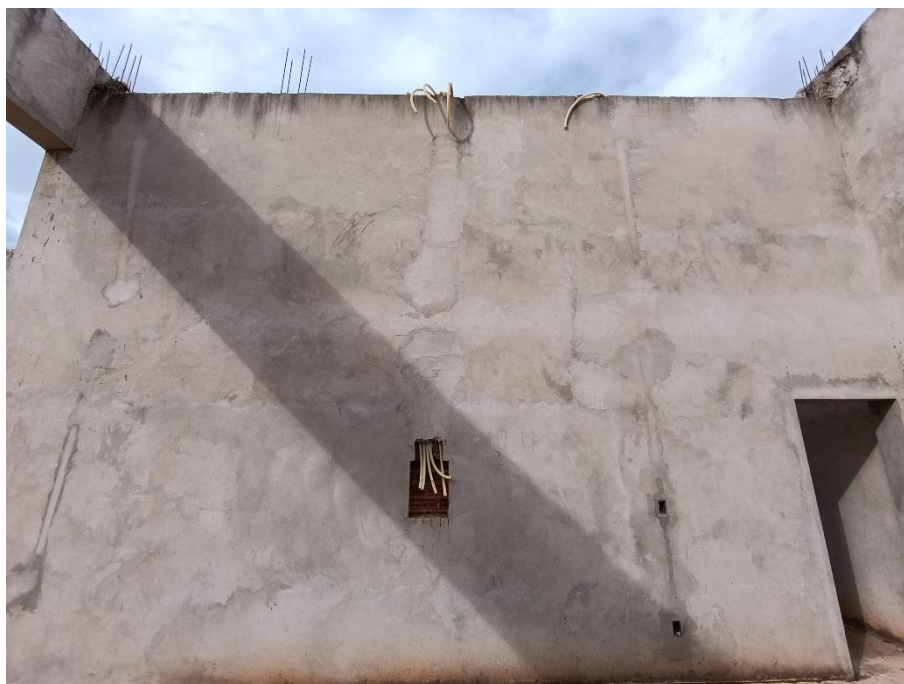
*Foto 98: revestimento de paredes, piso em concreto, espaço para instalação de quadro de energia, caixas e eletrodutos - Palco*

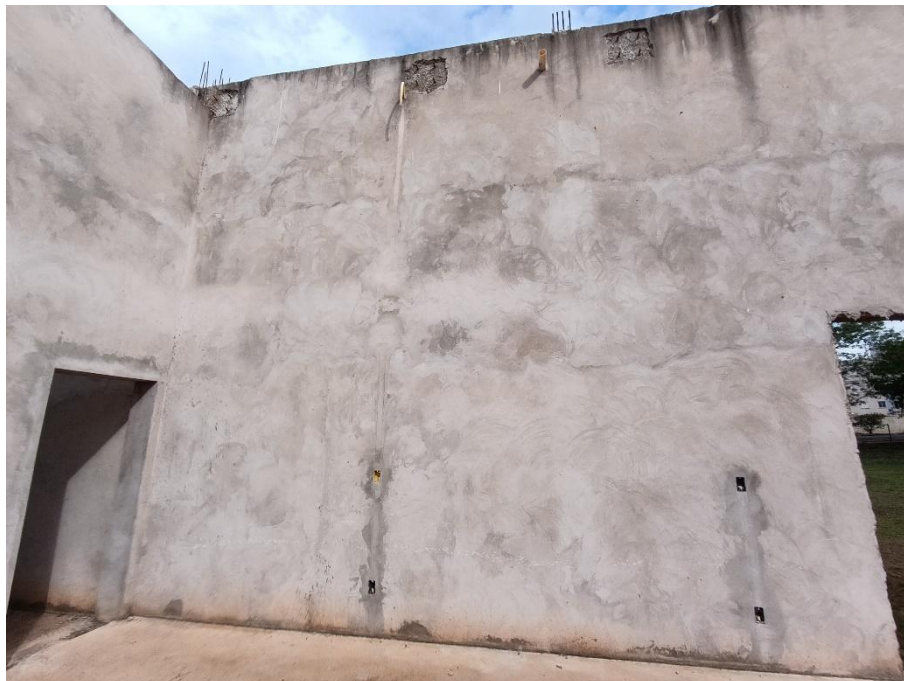
*Foto 99: revestimento de paredes, piso em concreto, caixas, arranques na platibanda e vãos - Palco*

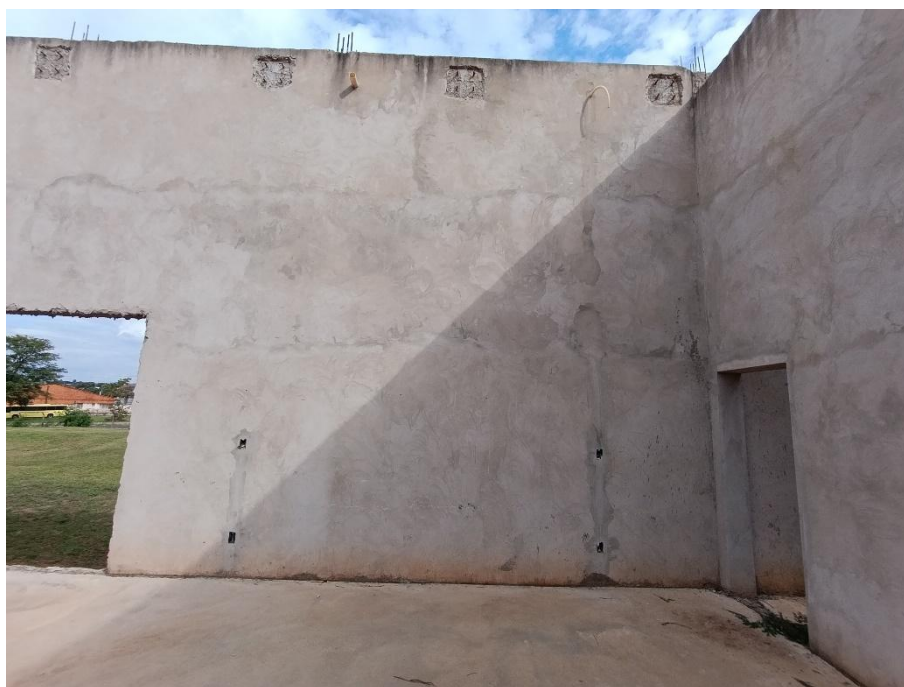
*Foto 100: revestimento de paredes, piso em concreto caixas, arranques na platibanda e vãos - Palco*

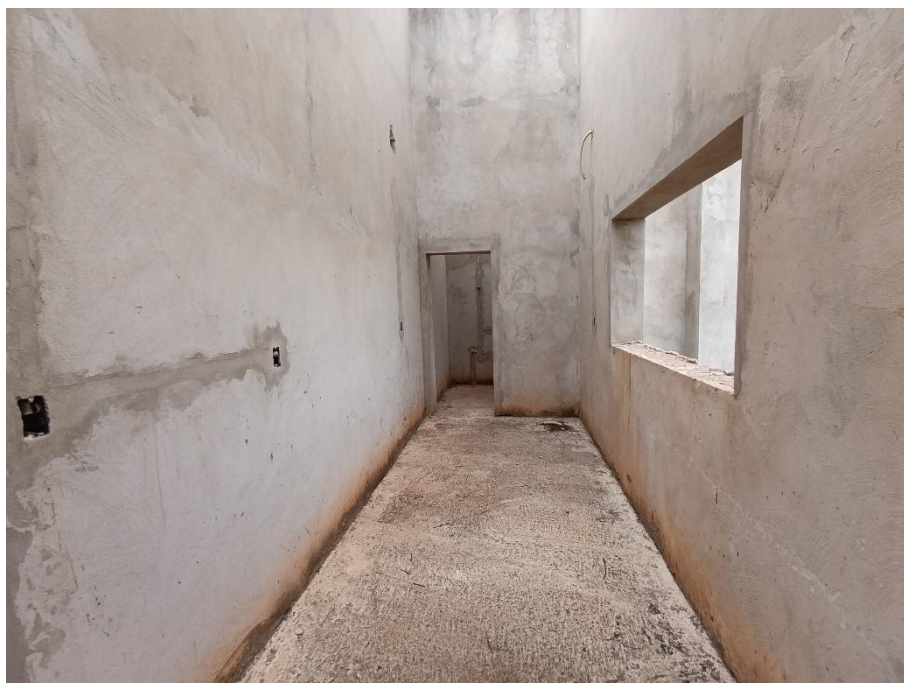
Foto 111: revestimento paredes, base de concreto, caixas e vãos – Camarim I

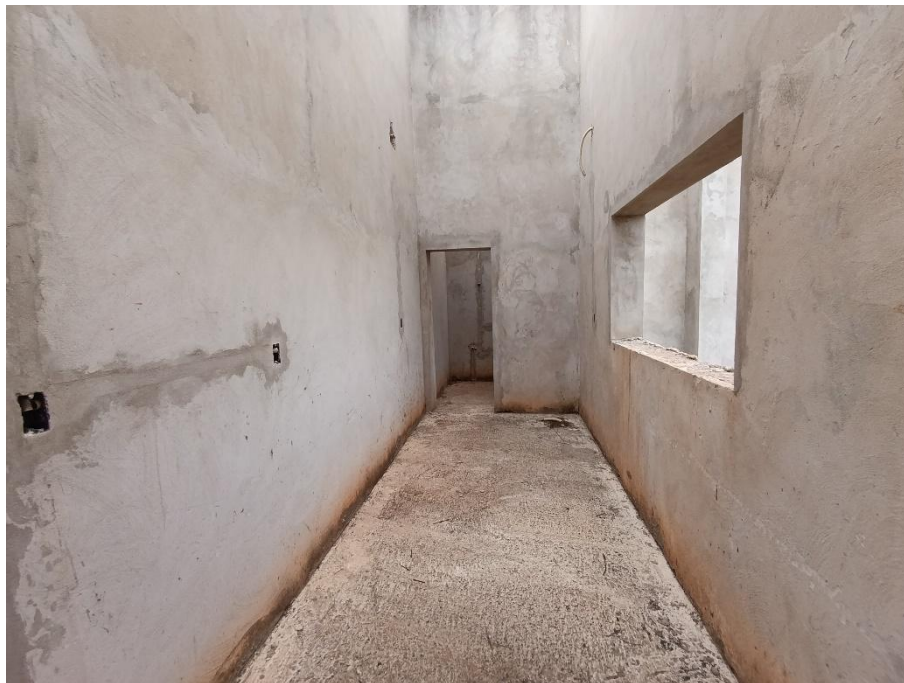
*Foto 112: revestimento paredes, base de concreto, caixas e vãos – Camarim I*

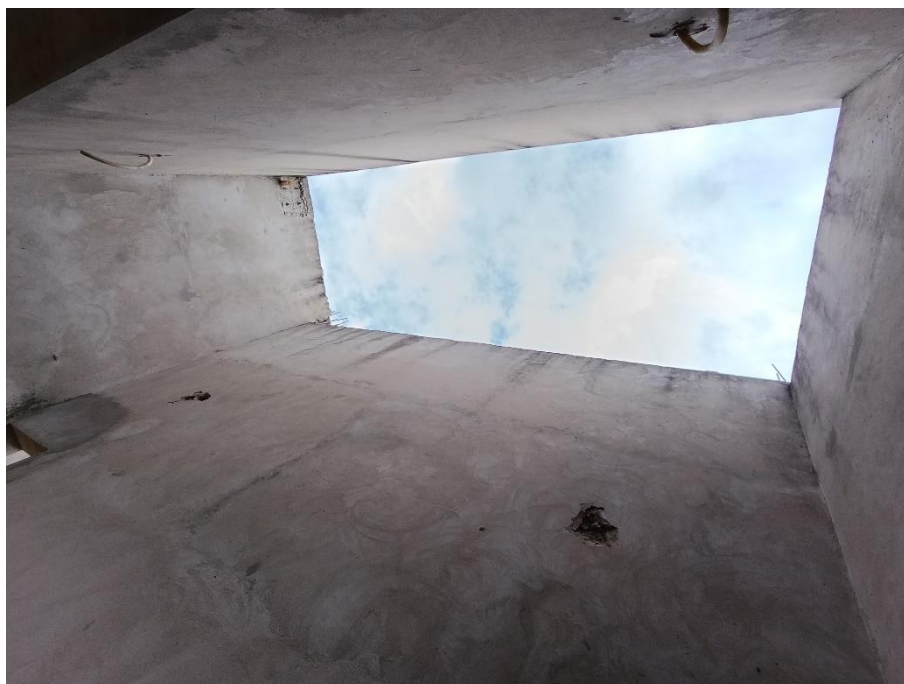
*Foto 113: revestimento paredes, inclusive platibandas – Camarim I*

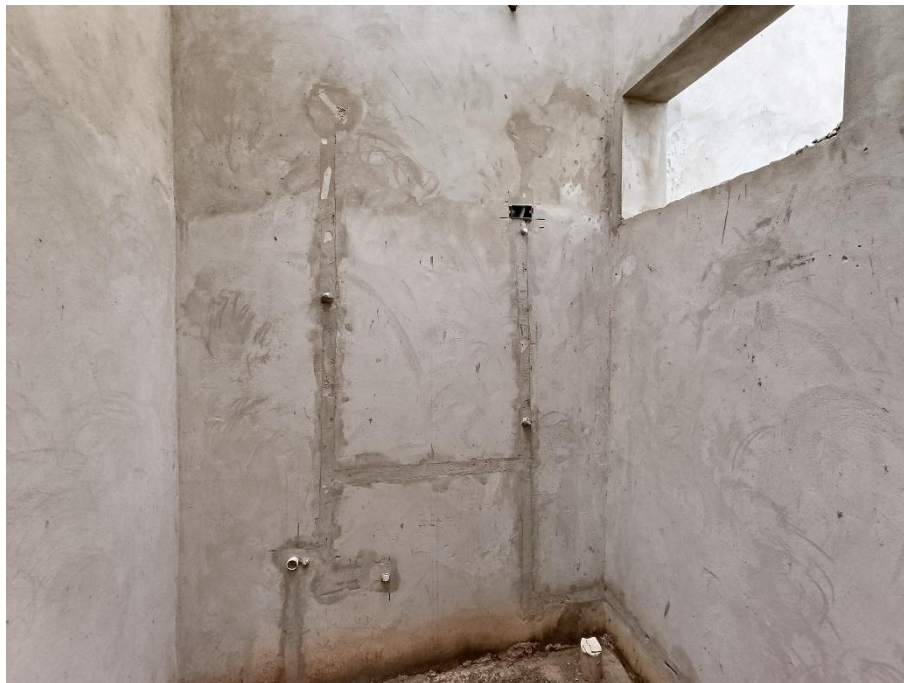
*Foto 114: revestimento paredes, base de concreto, esgoto, água-fria, caixa e vãos - WC*

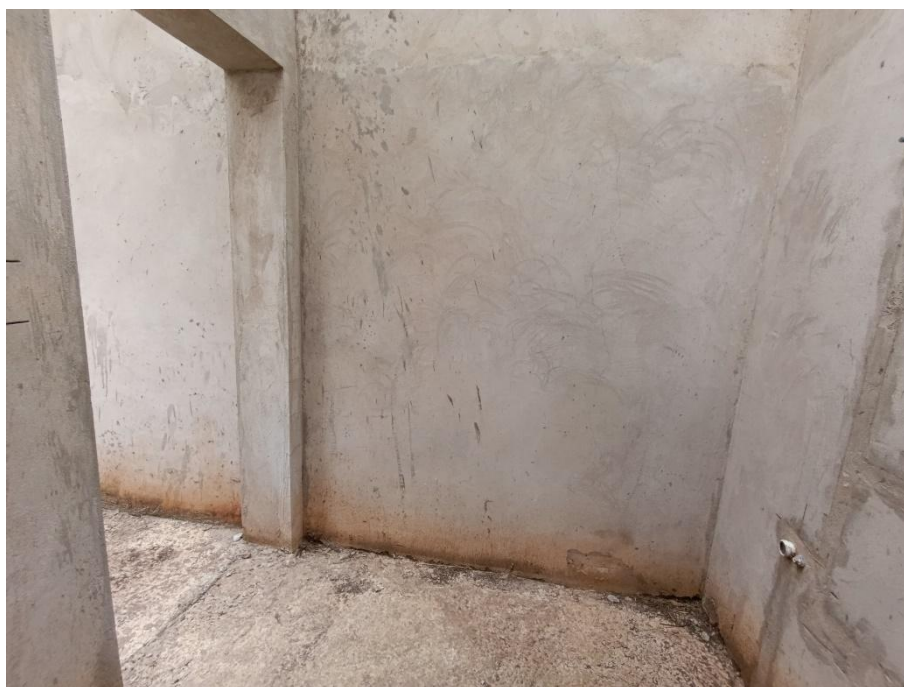
*Foto 115: revestimento paredes, base de concreto, esgoto e água-fria - WC*

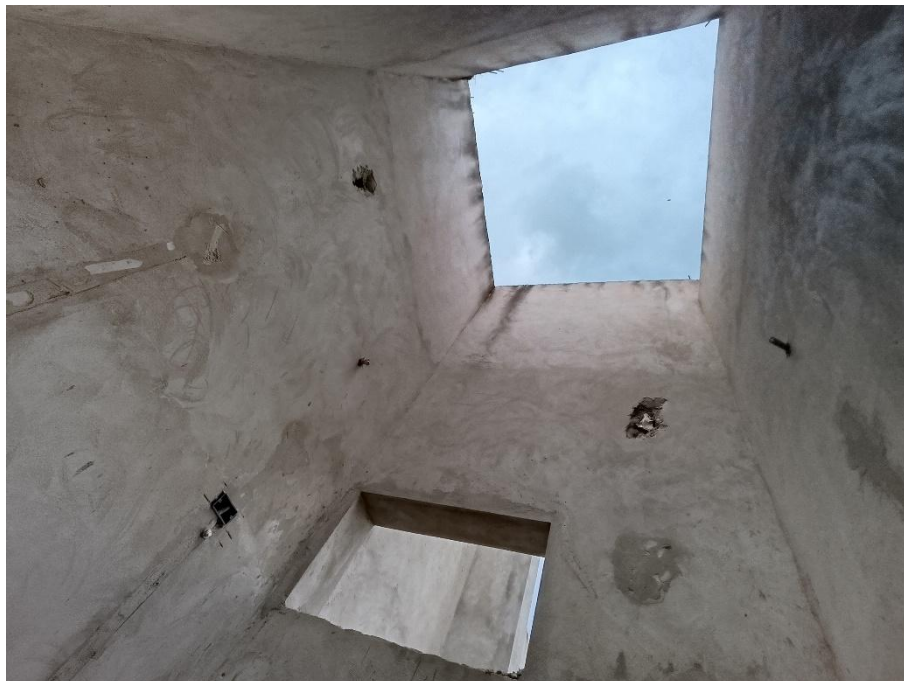
Foto 116: revestimento paredes e vãos - WC

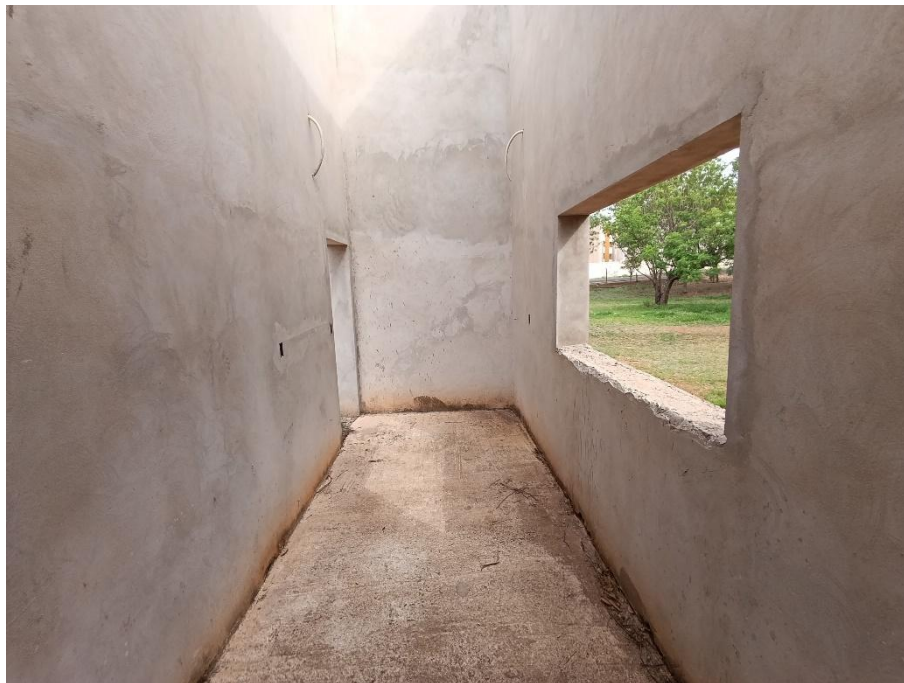
*Foto 117: revestimento paredes, base de concreto e vãos – Camarim II*

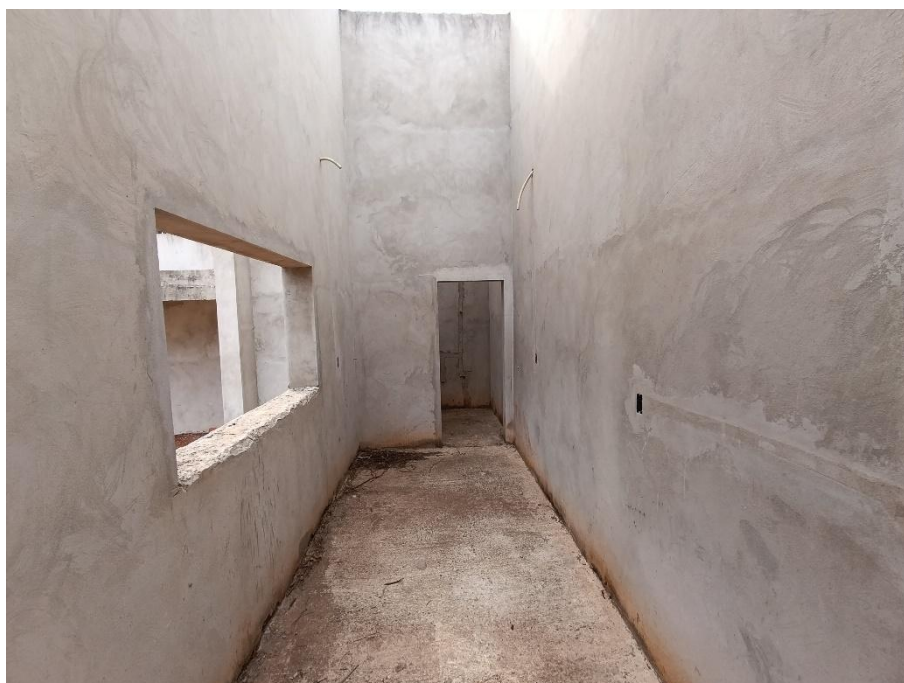
*Foto 118: revestimento paredes, base de concreto e vão – Camarim II*

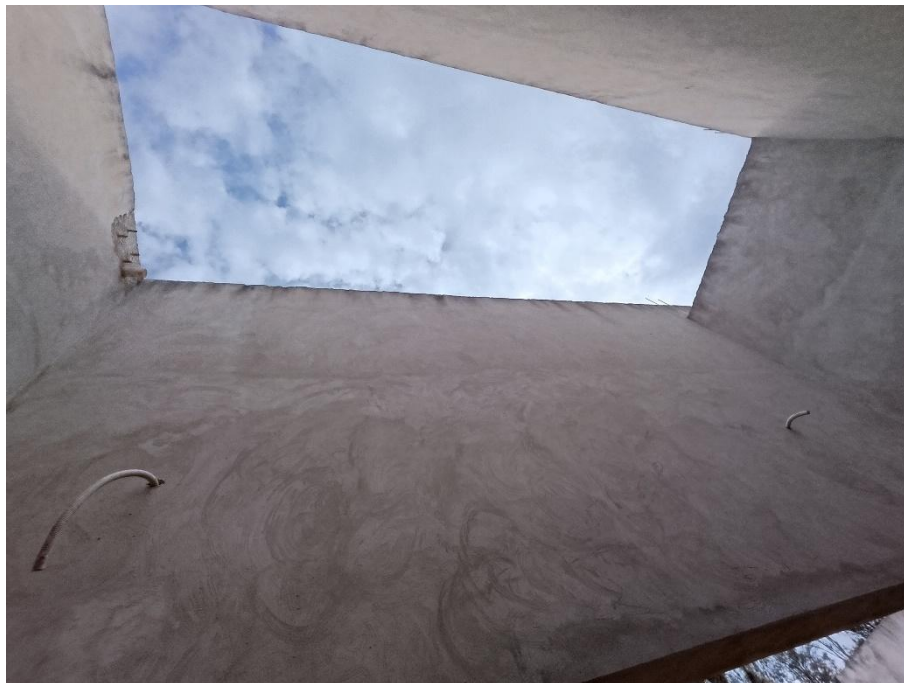
*Foto 119: revestimento paredes, inclusive platibanda – Camarim II*

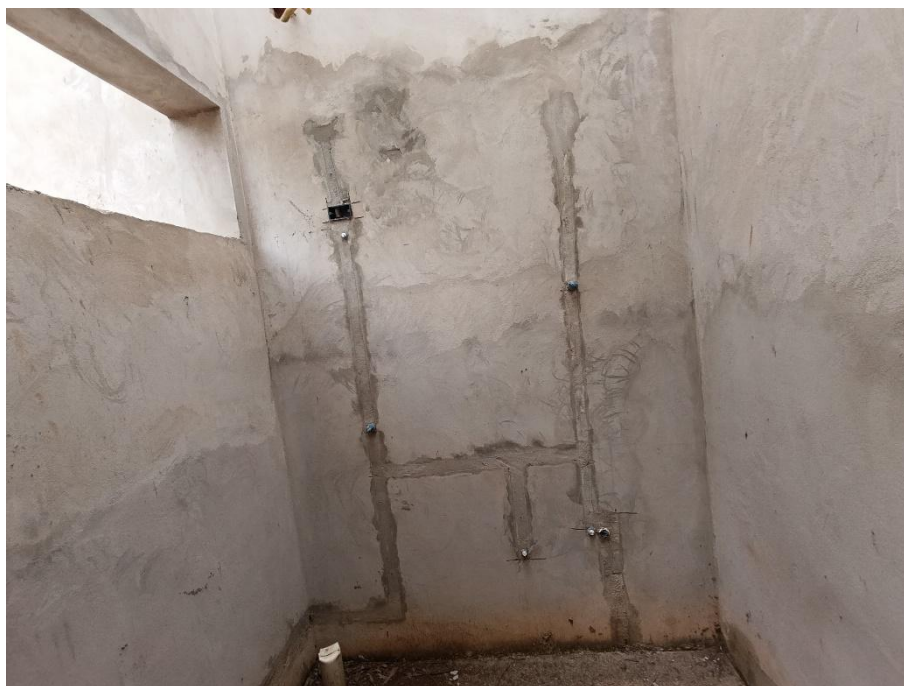
*Foto 120: revestimento paredes, base de concreto, esgoto, água-fria e vão – WC*

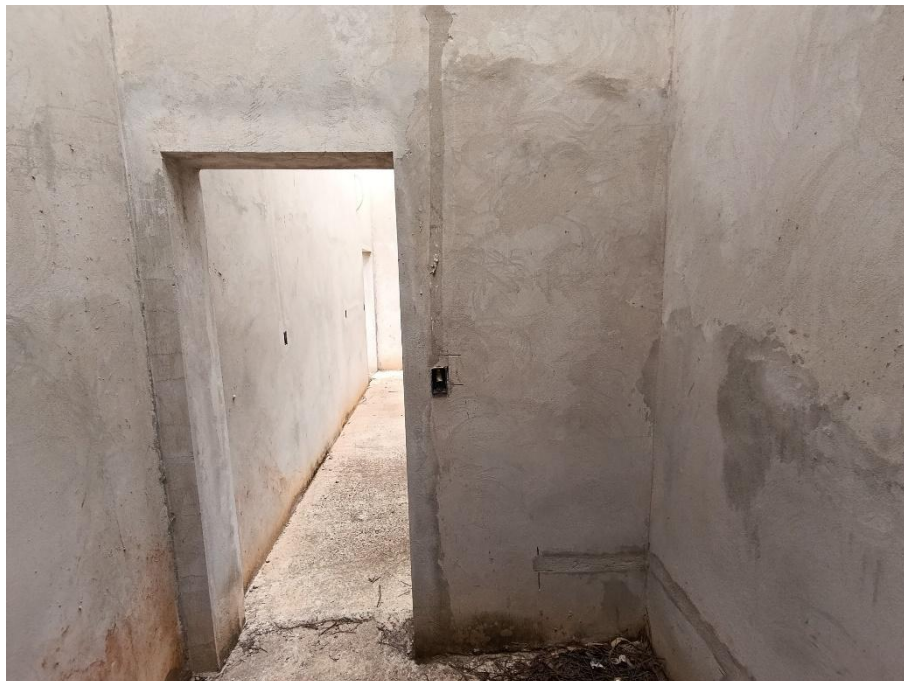
*Foto 121: revestimento paredes, base de concreto, caixa e vão - WC*

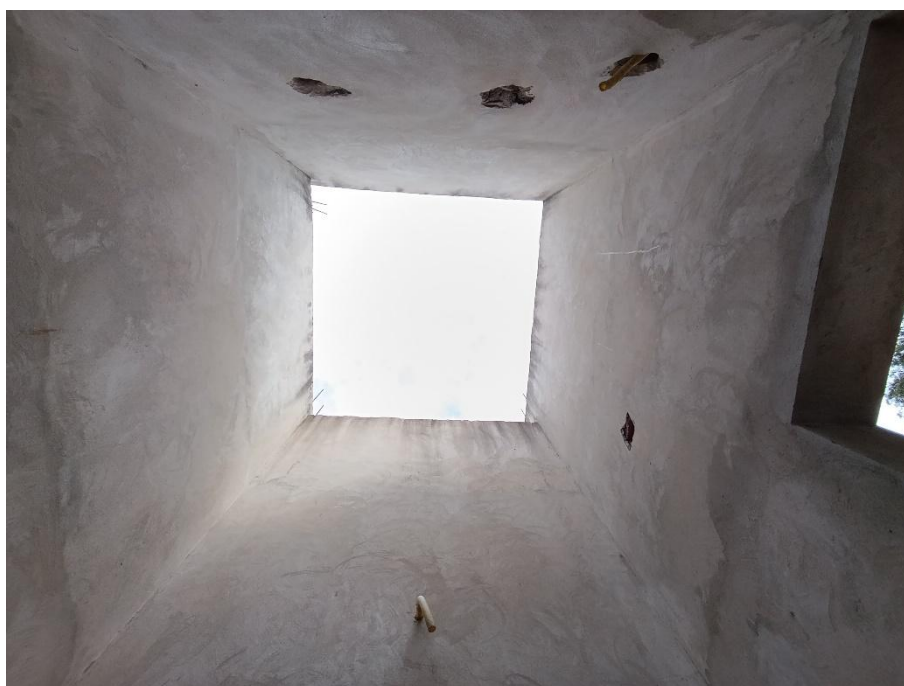
*Foto 122: revestimento paredes, inclusive platibanda - WC*

| Classificação ao uso: | Irregular |
