## LAUDO TÉCNICO

| OBJETO: | ANÁLISE DA EDIFICAÇÃO DENOMINADA “GINÁSIO FEMA” |
| CIDADE: | ASSIS/SP |

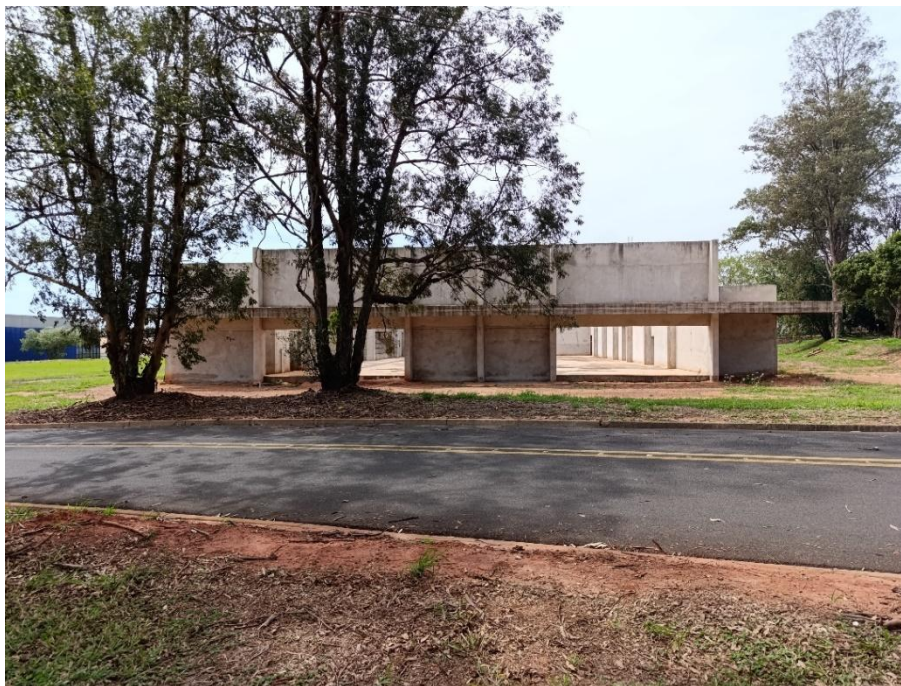
*Foto 1: vista geral de quem olha da rua interna no campus da FEMA*

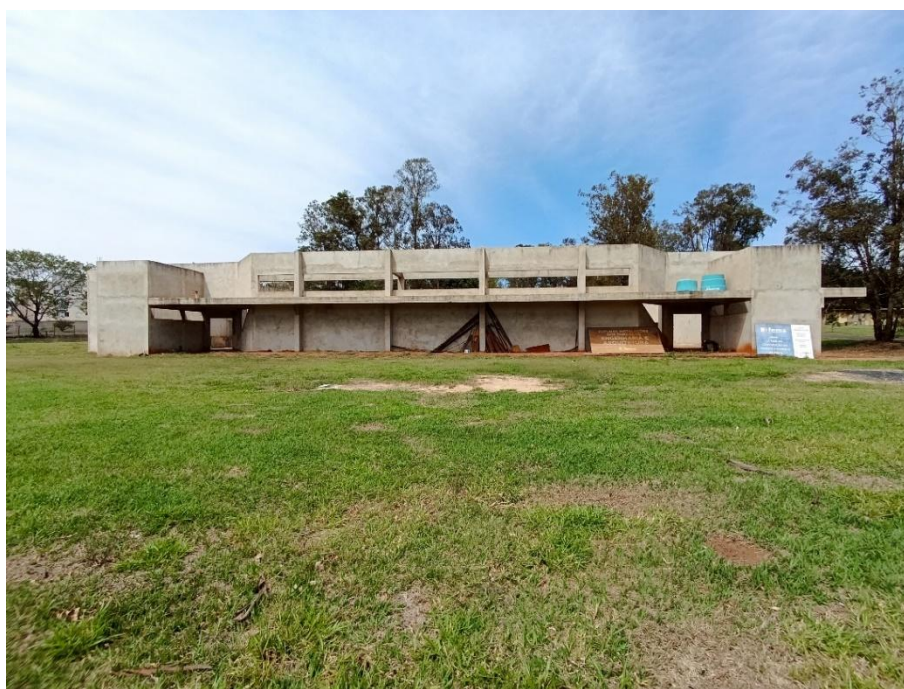
*Foto 2: vista geral lateral esquerda*

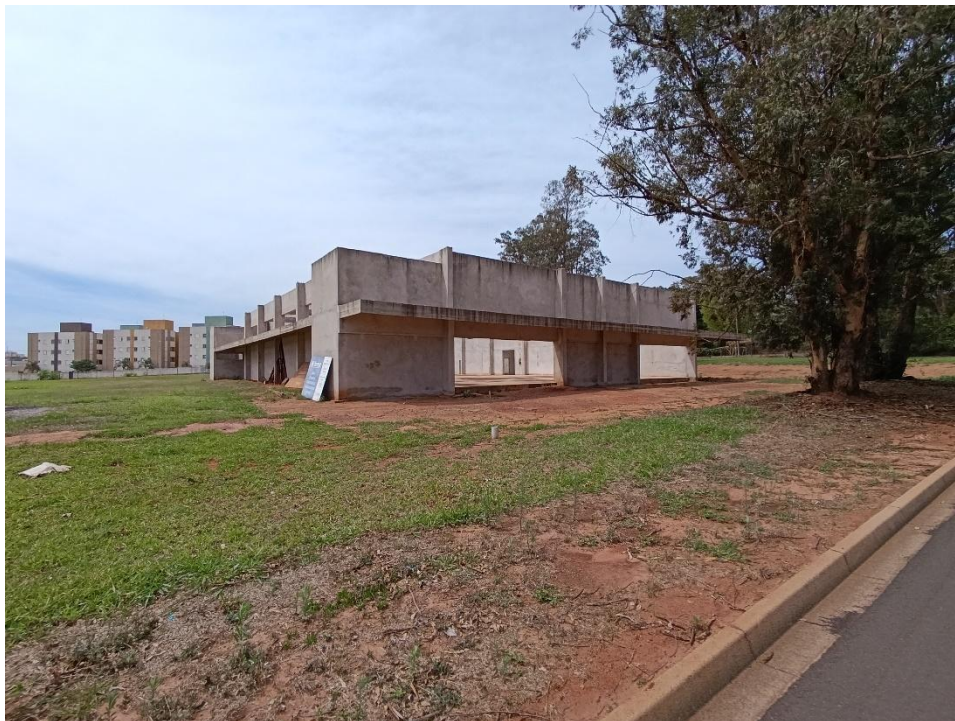
*Foto 3: vista geral lateral esquerda*

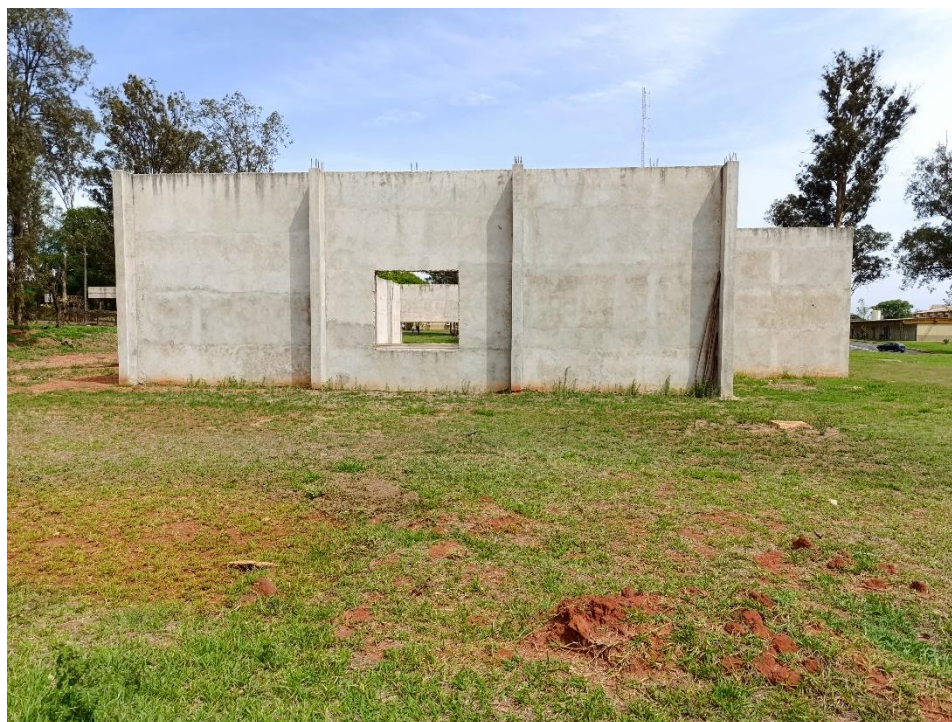
*Foto 4: vista geral do fundo*

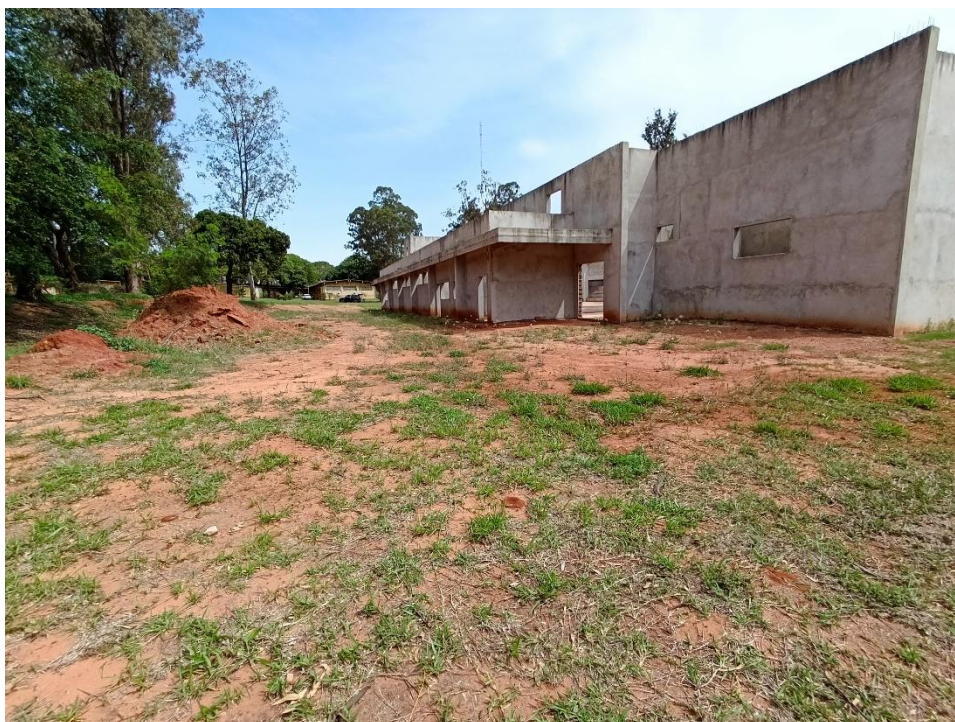
*Foto 5: vista geral lateral direita*

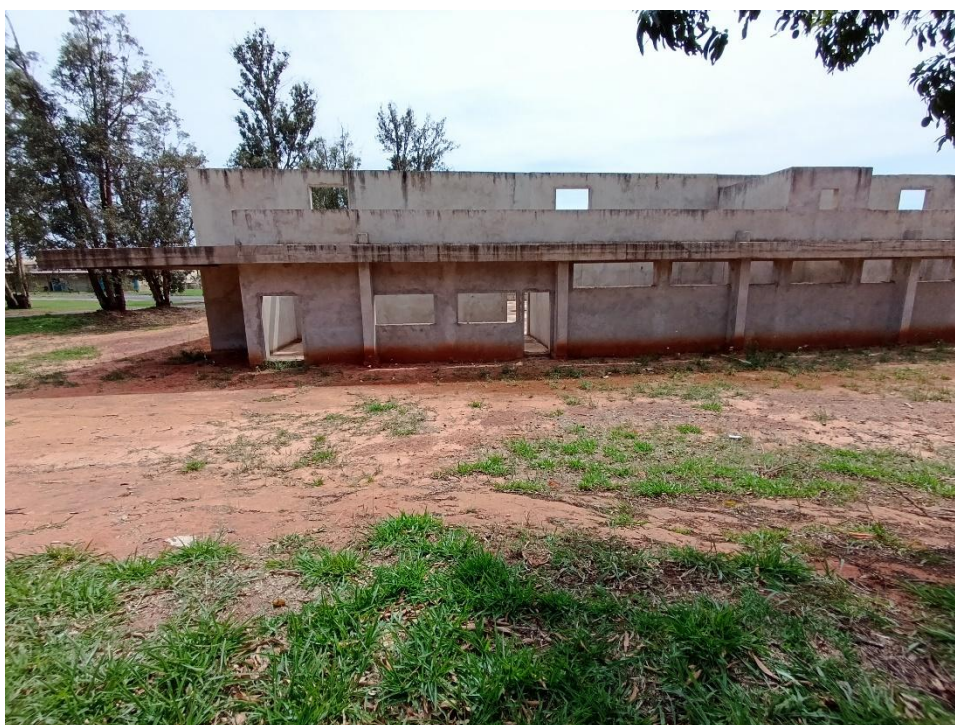
*Foto 6: vista geral lateral direita*

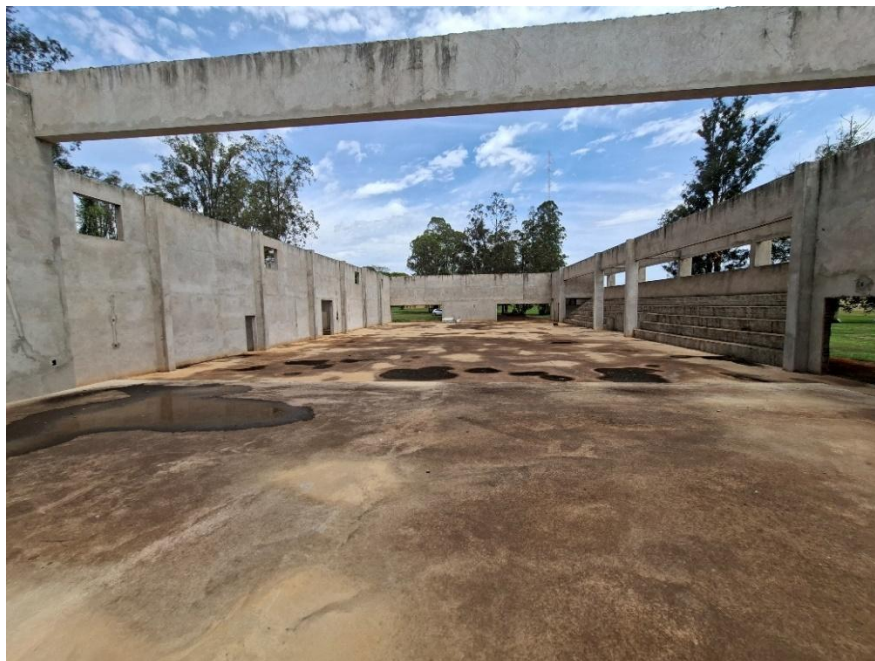
*Foto 11: vista de quem olha do palco para quadra*

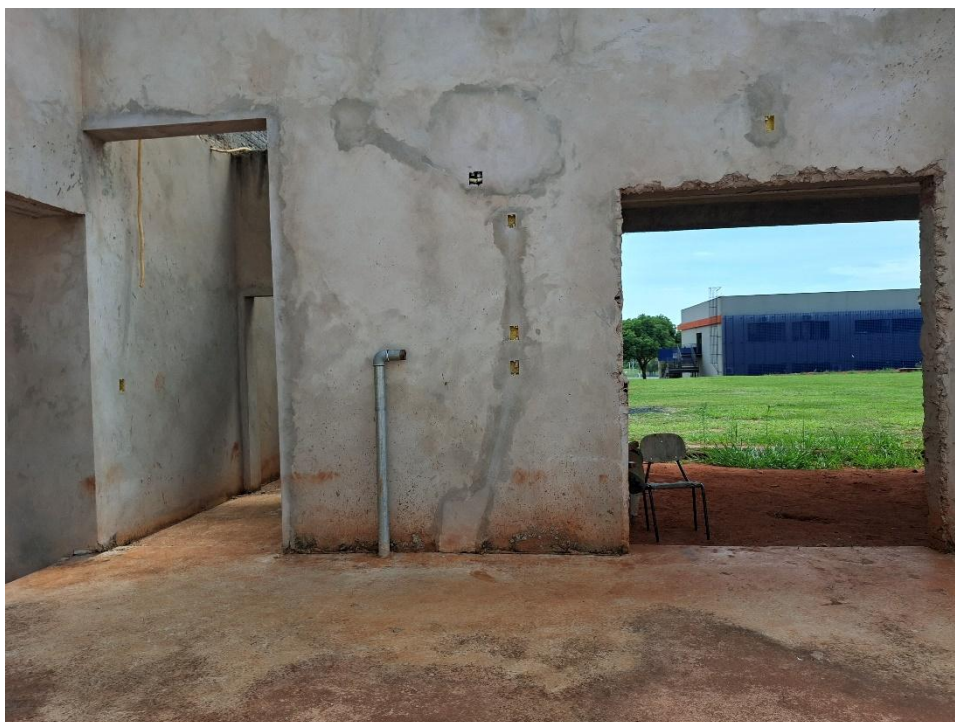
*Foto 14: saída lateral da quadra e acesso ao WC Masculino e PNE*

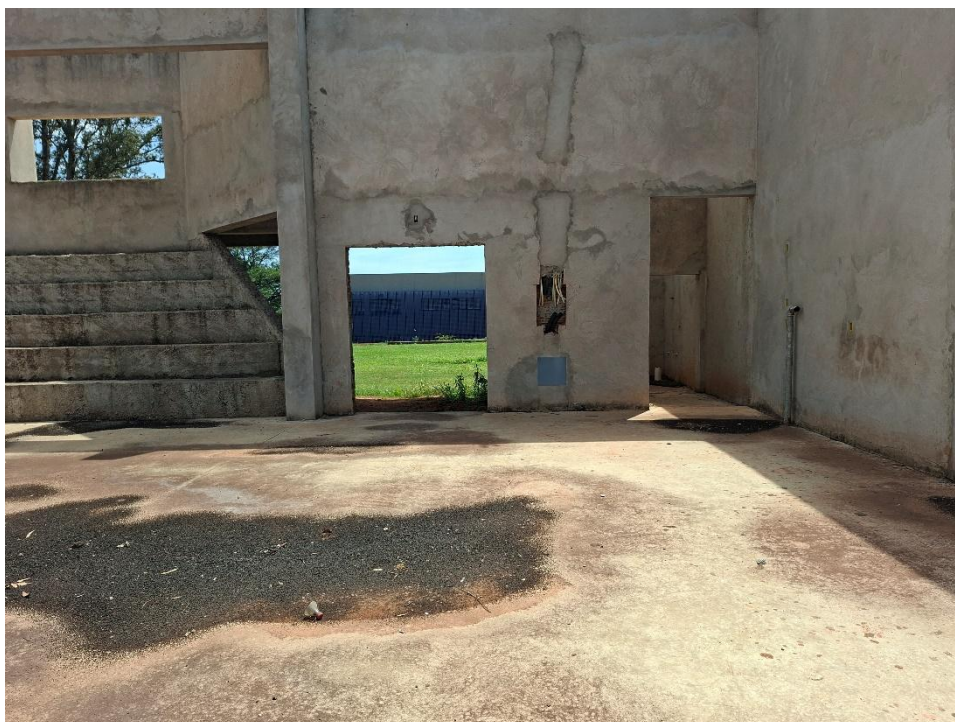
*Foto 15: saída lateral da quadra e acesso ao WC Masculino e PNE*

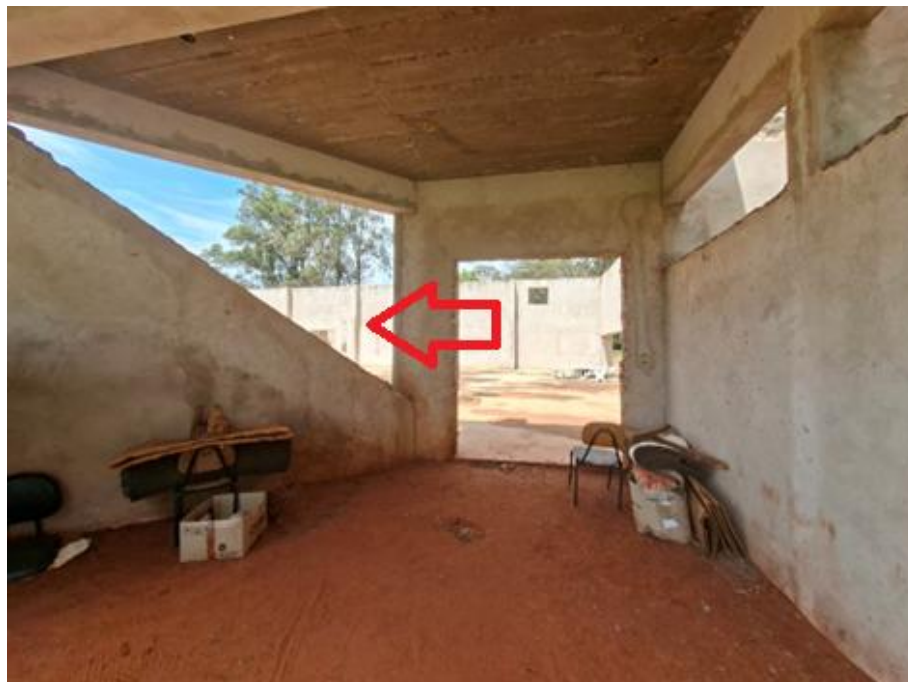
*Foto 17: vão e primeira entrada lateral – vista externamente*

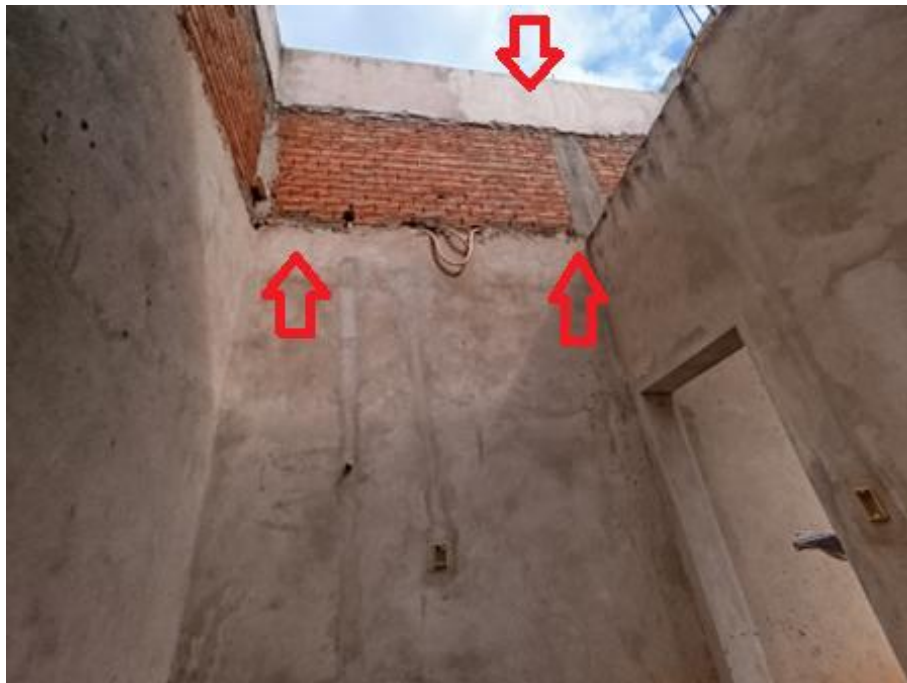
*Foto 24: pilares e vigas - WC Masculino*

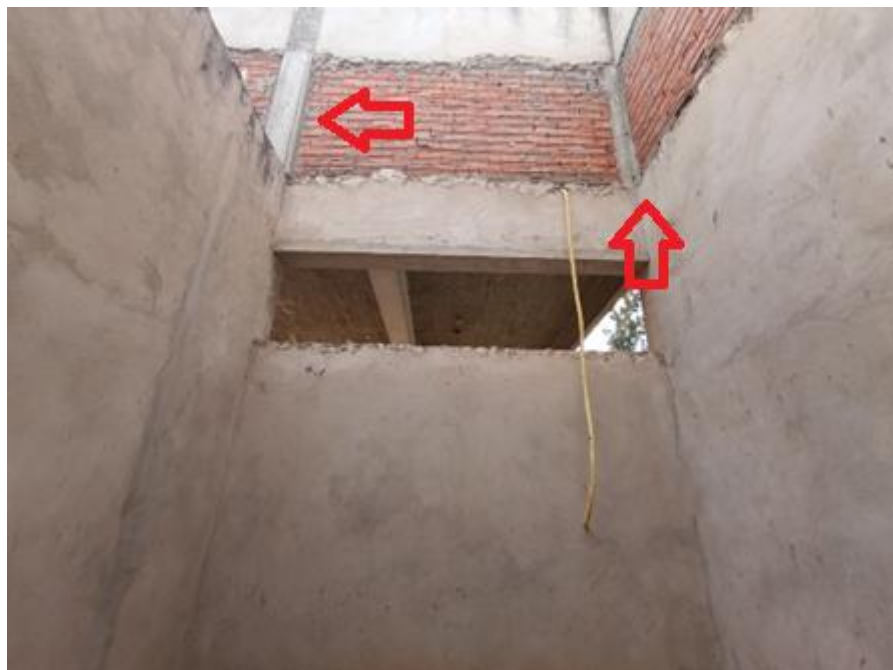
*Foto 25: pilares e vigas - WC PNE*

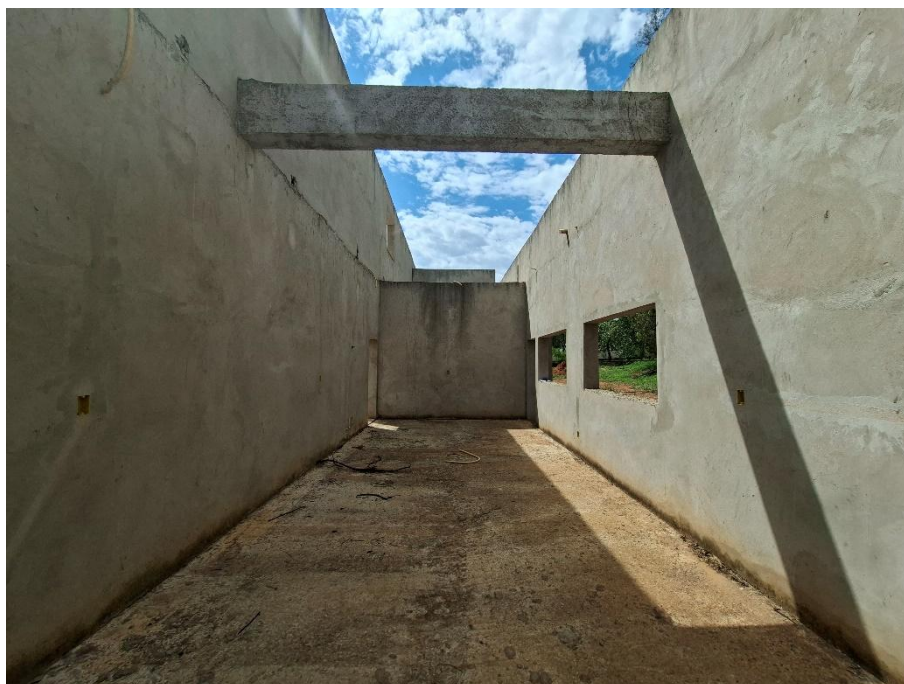
*Foto 26: viga – D.C.E.*

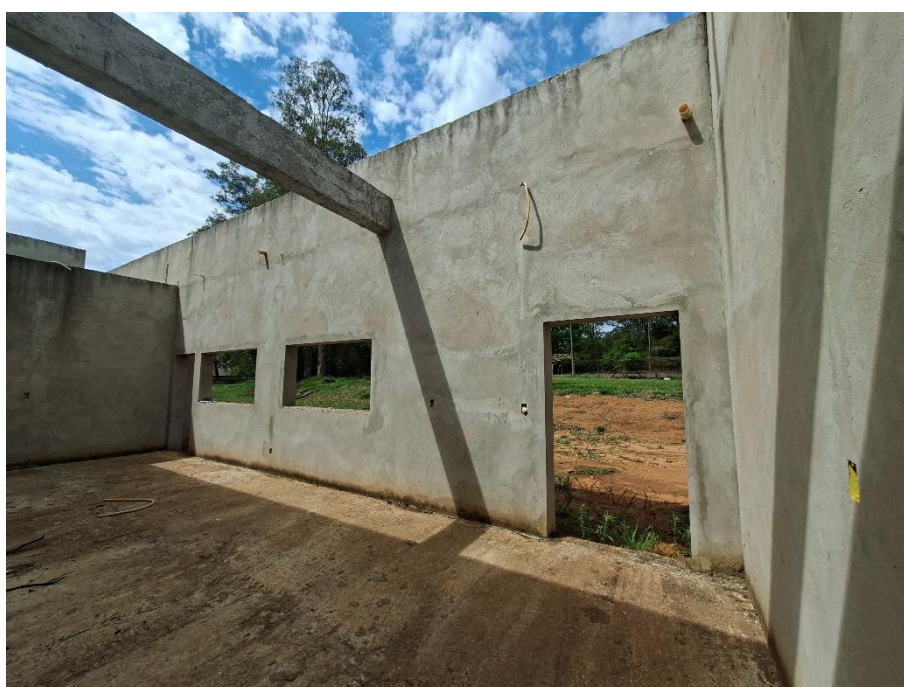
*Foto 27: vigas – D.C.E.*

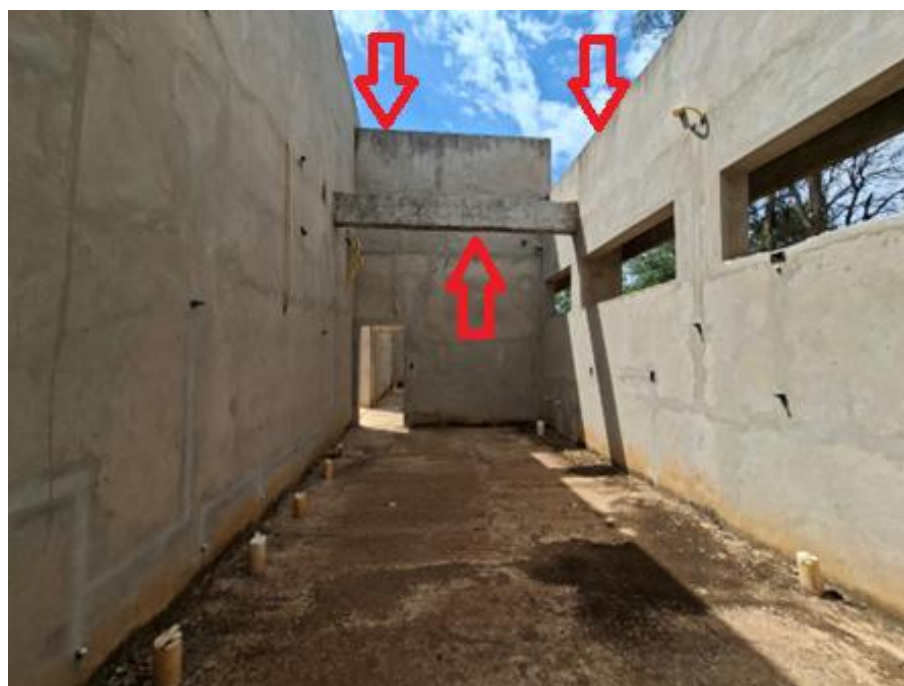
*Foto 29: viga – Vestiário Masculino*

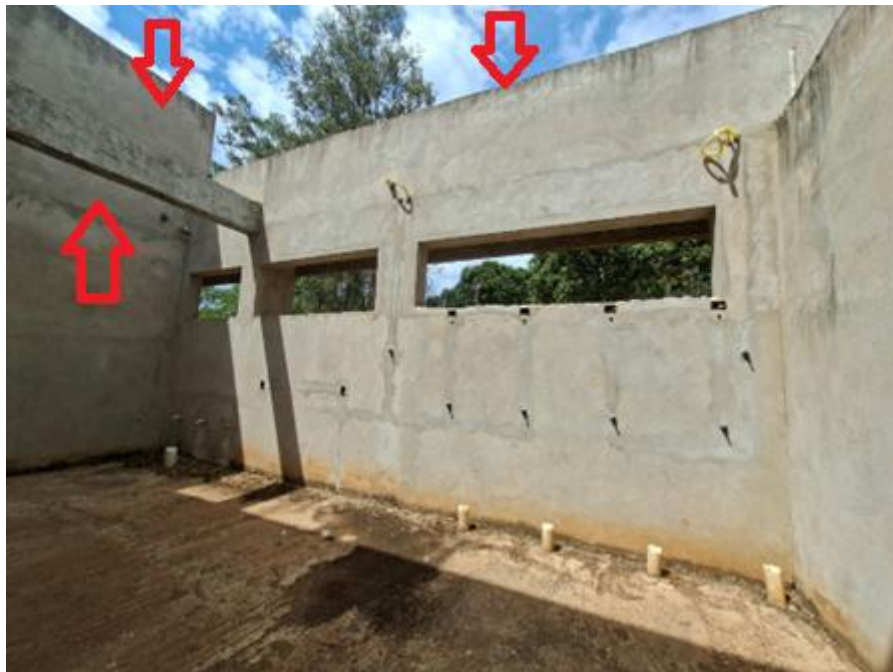
*Foto 30: vigas – Vestiário Masculino*

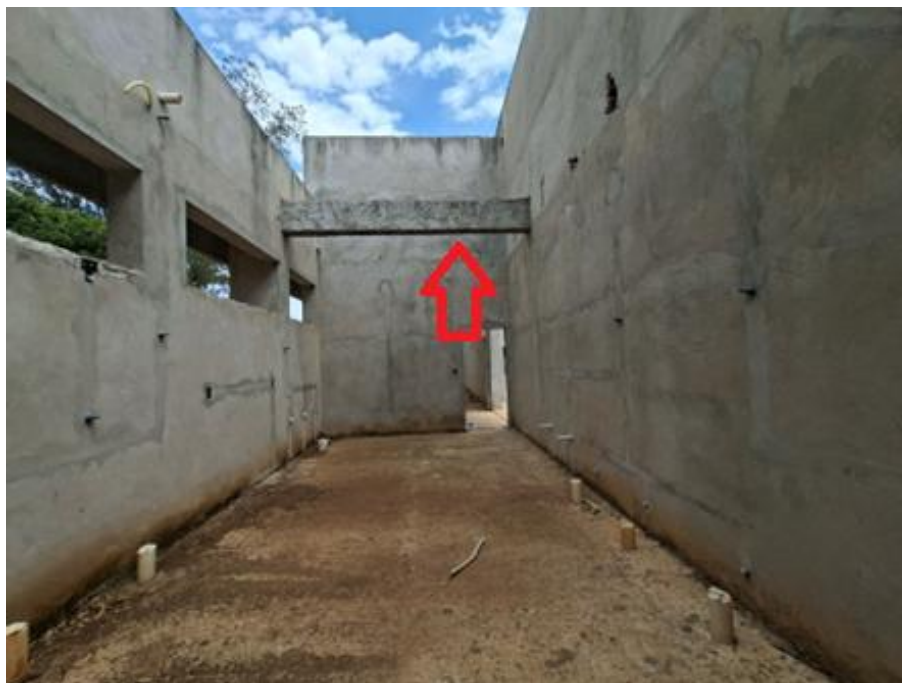
*Foto 32: vigas – Vestiário Feminino*

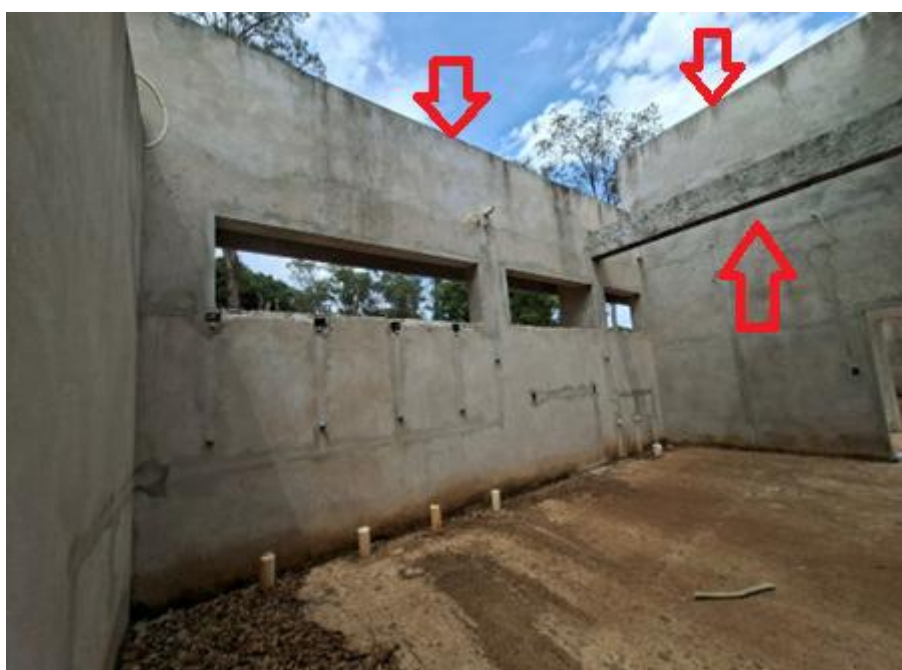
*Foto 33: vigas – Vestiário Feminino*

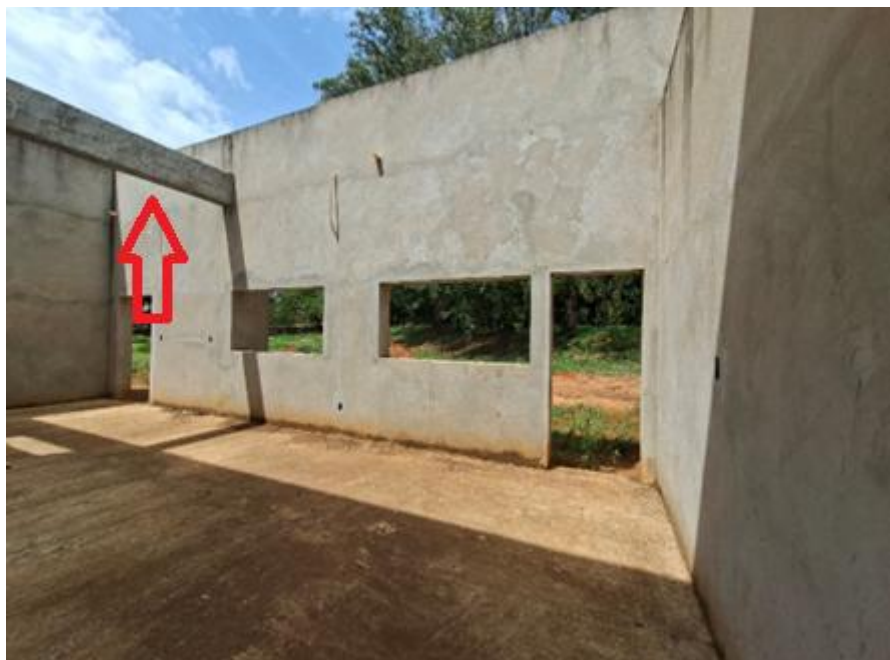
*Foto 34: vigas - Atlética*

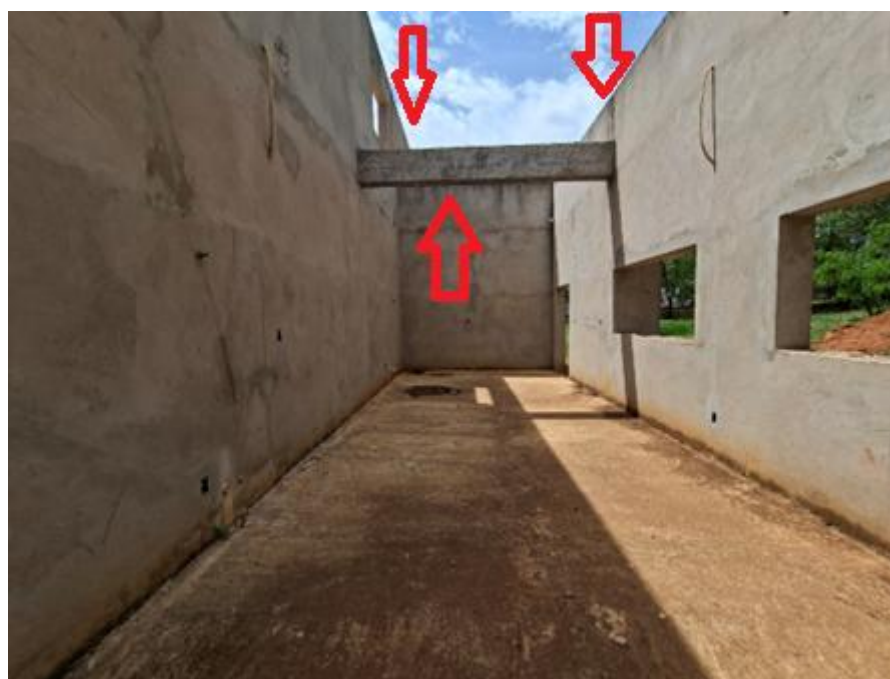
*Foto 35: vigas - Atlética*

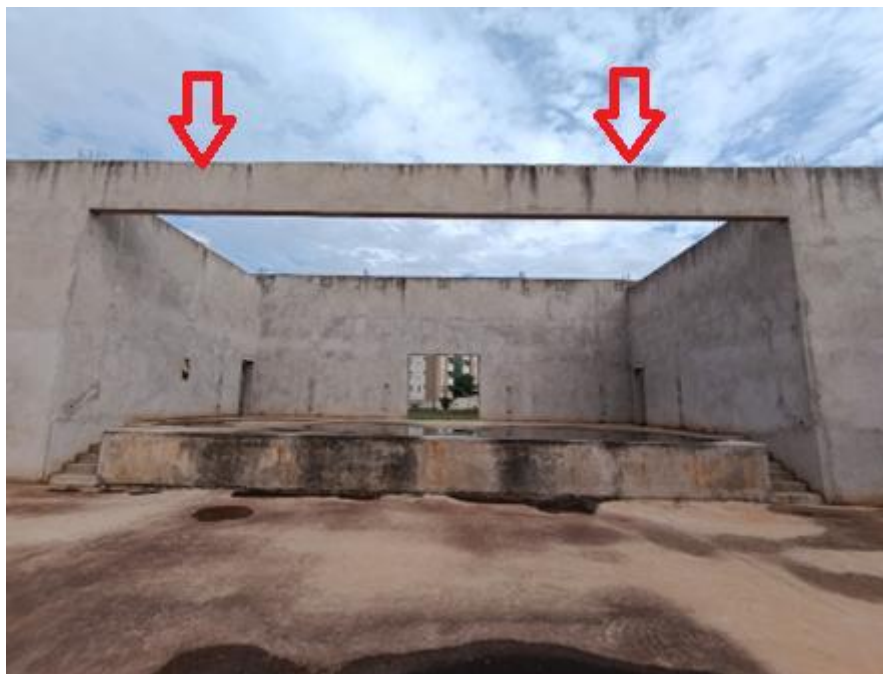
*Foto 36: viga - Palco*

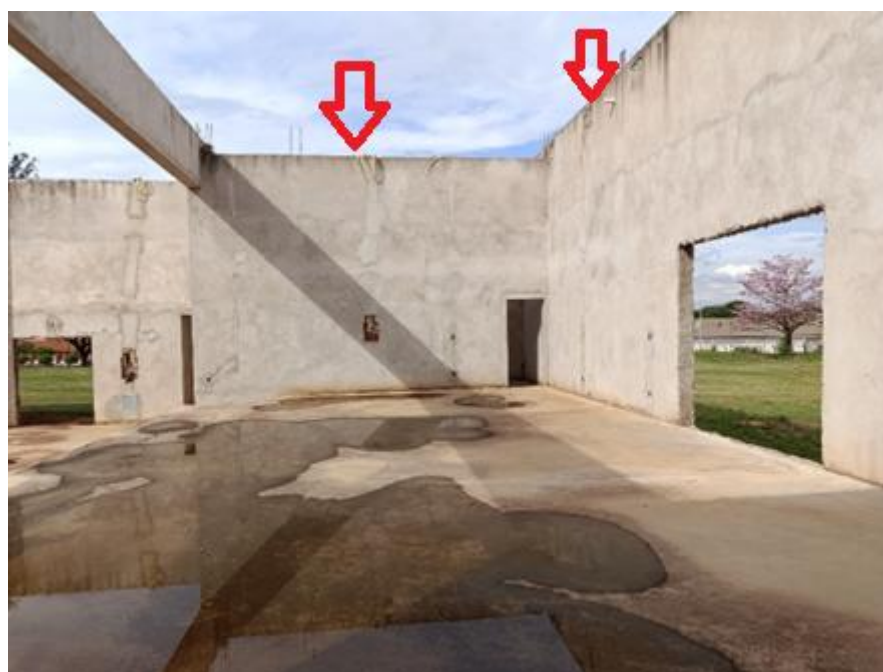
*Foto 37: vigas - Palco*

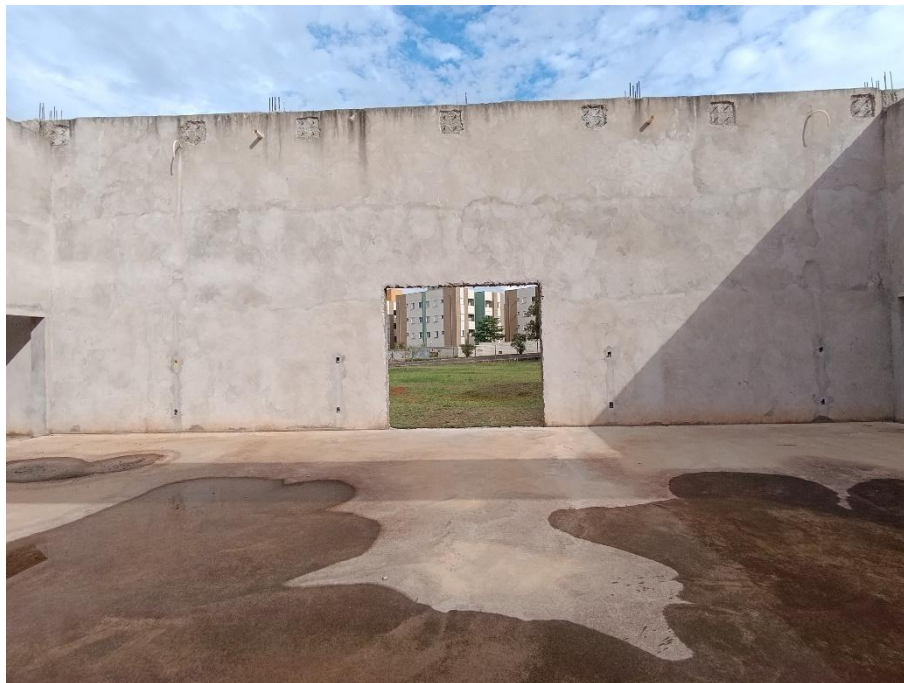
*Foto 38: fundo do palco*

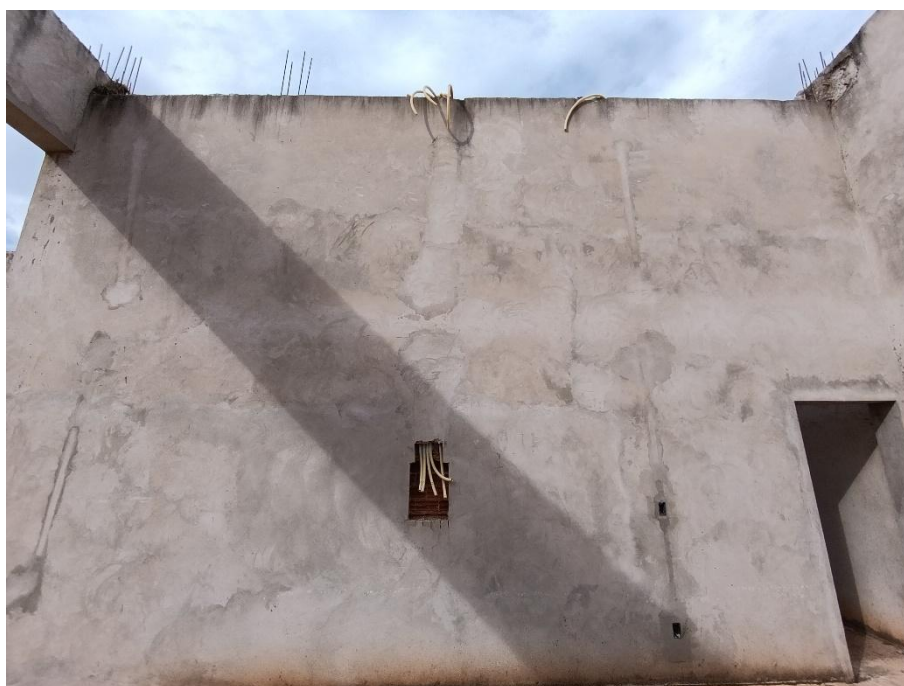
*Foto 39: parede do palco em divisa com o camarim 1*

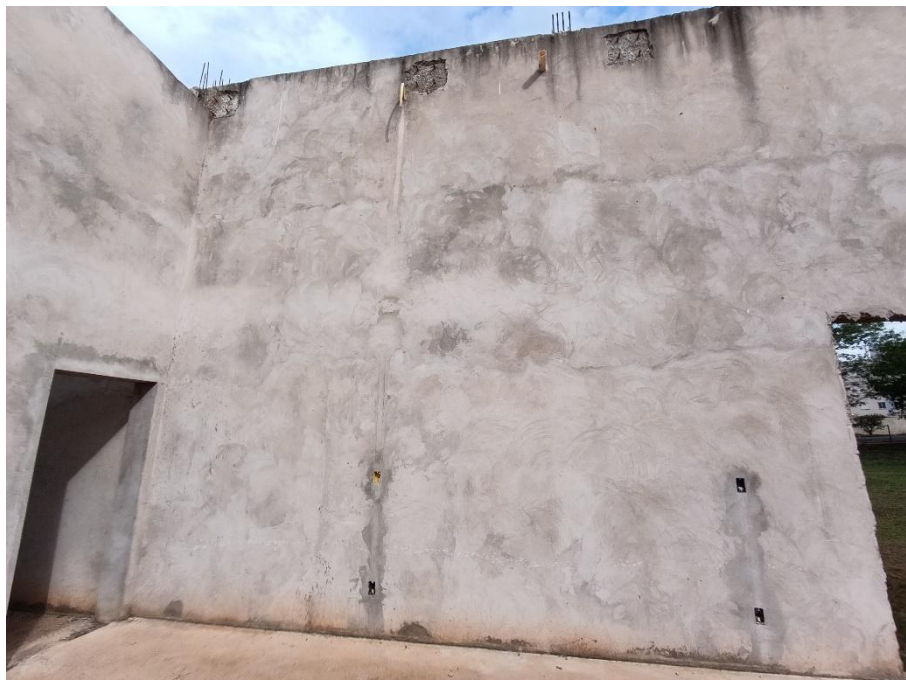
*Foto 40: fundo do palco e entrada do camarim 1*

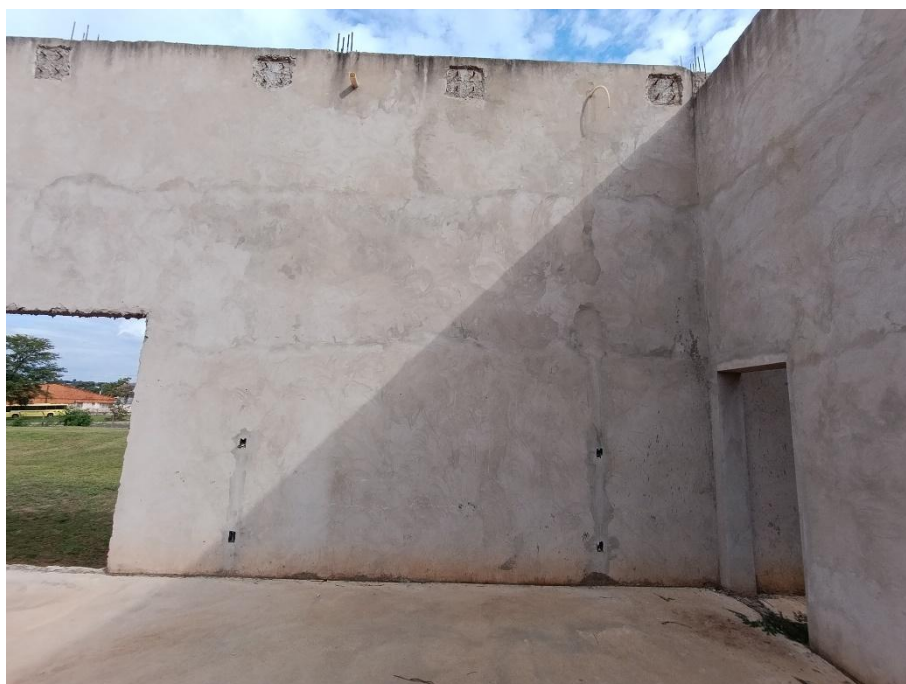
*Foto 41: fundo do palco e entrada do camarim 2*

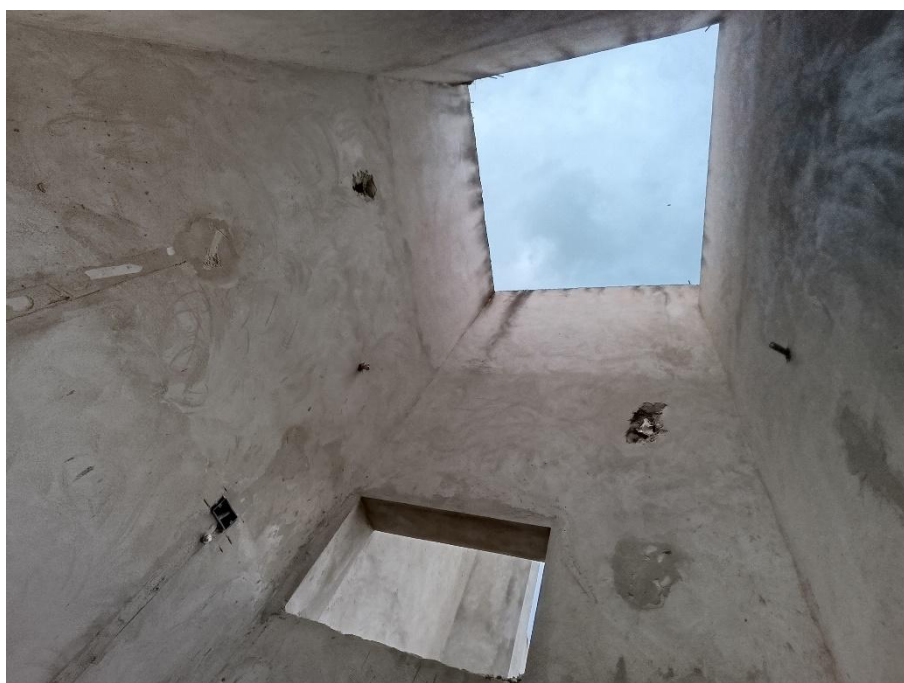
*Foto 43: WC Camarim 1 vista para a futura cobertura*

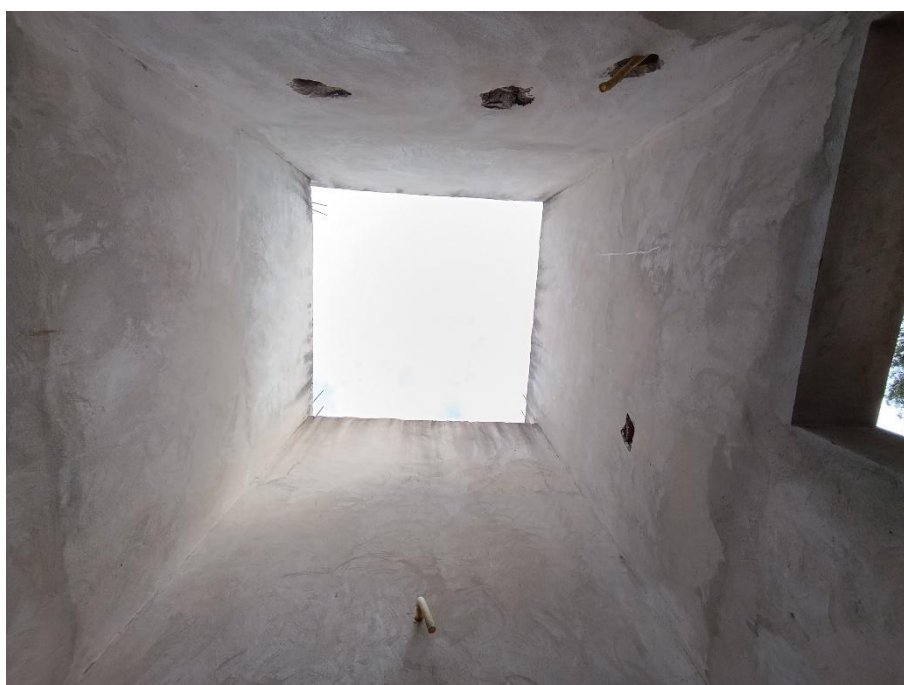
*Foto 45: WC Camarim 2 vista para a futura cobertura*

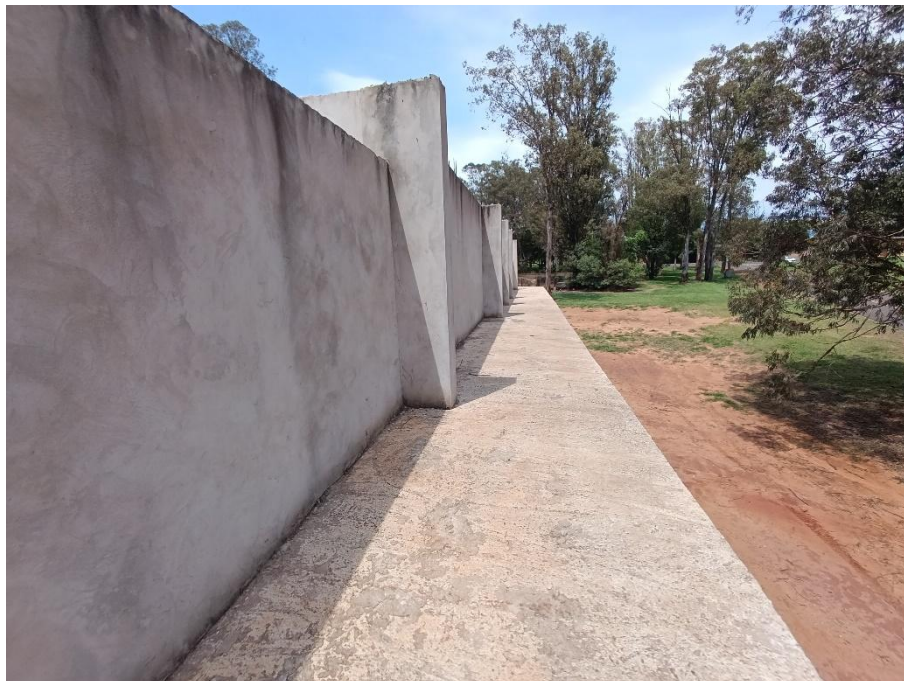
*Foto 48: laje entrada principal vista de cima*

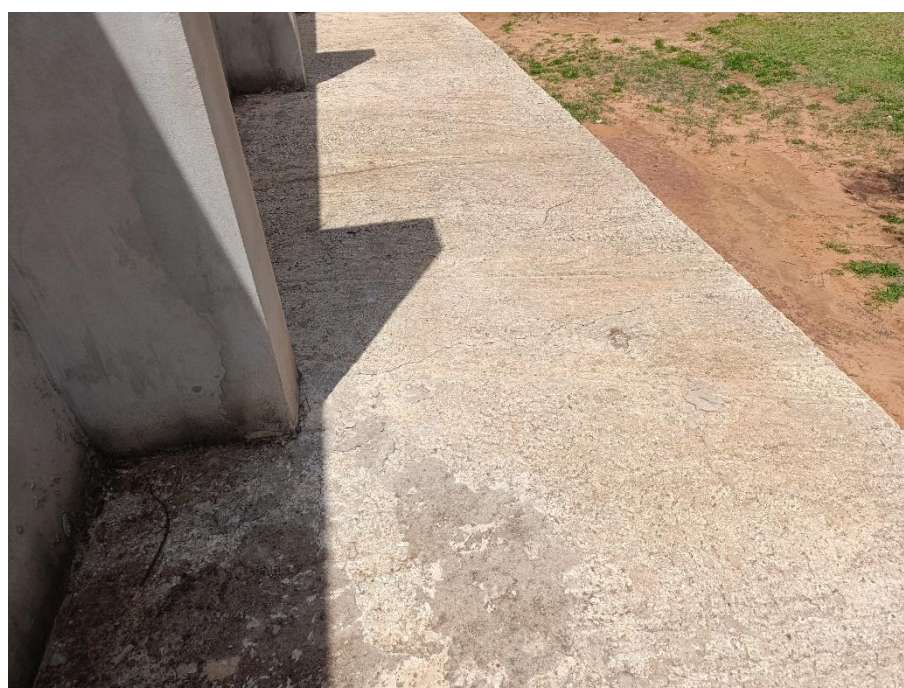
*Foto 49: laje entrada principal vista de cima*

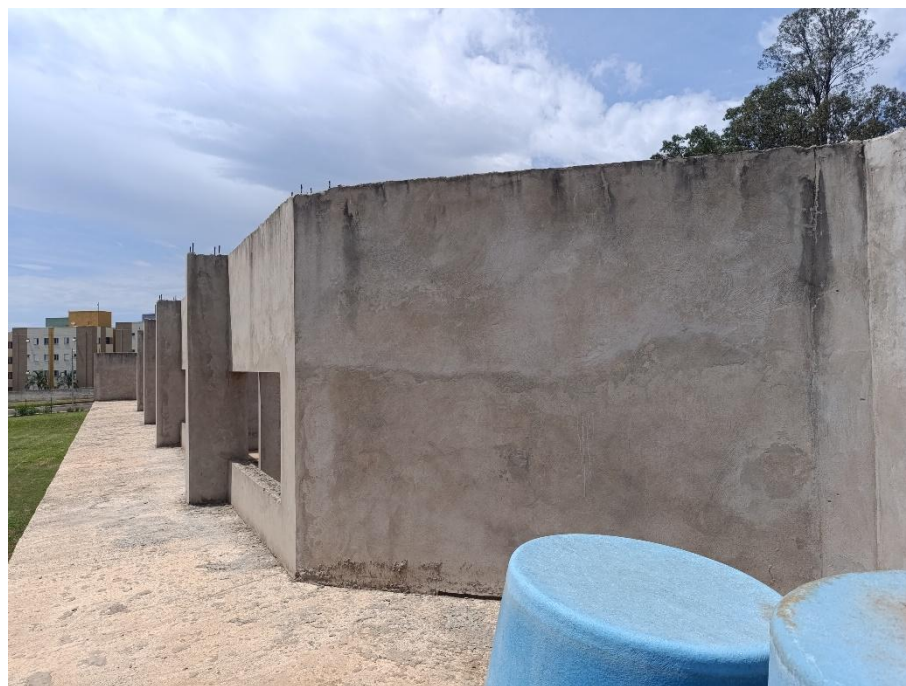
*Foto 55: laje lateral esquerda vista de cima*

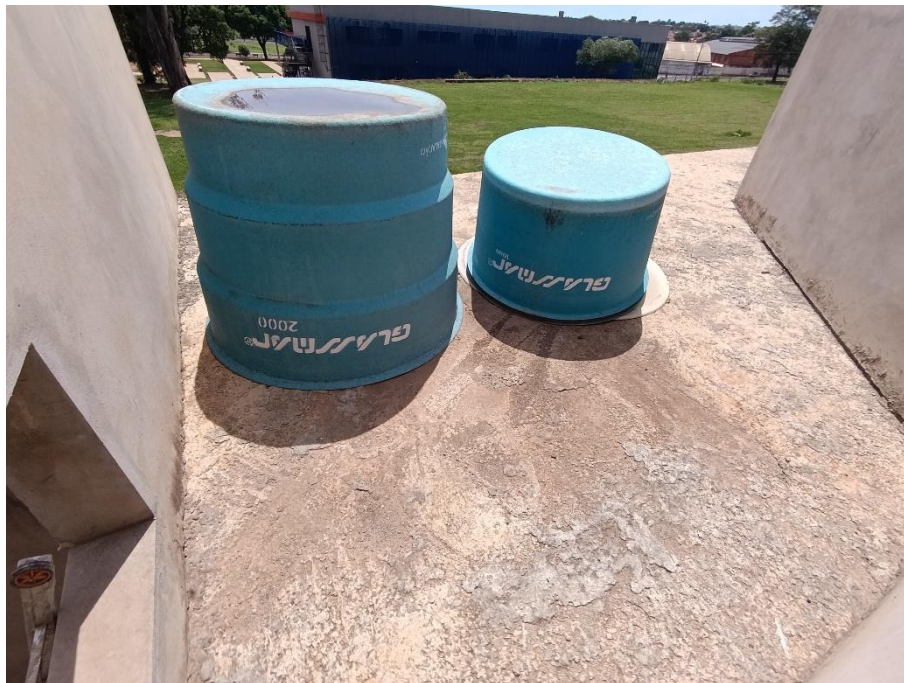
*Foto 56: laje 1ª saída lateral esquerda vista de cima*

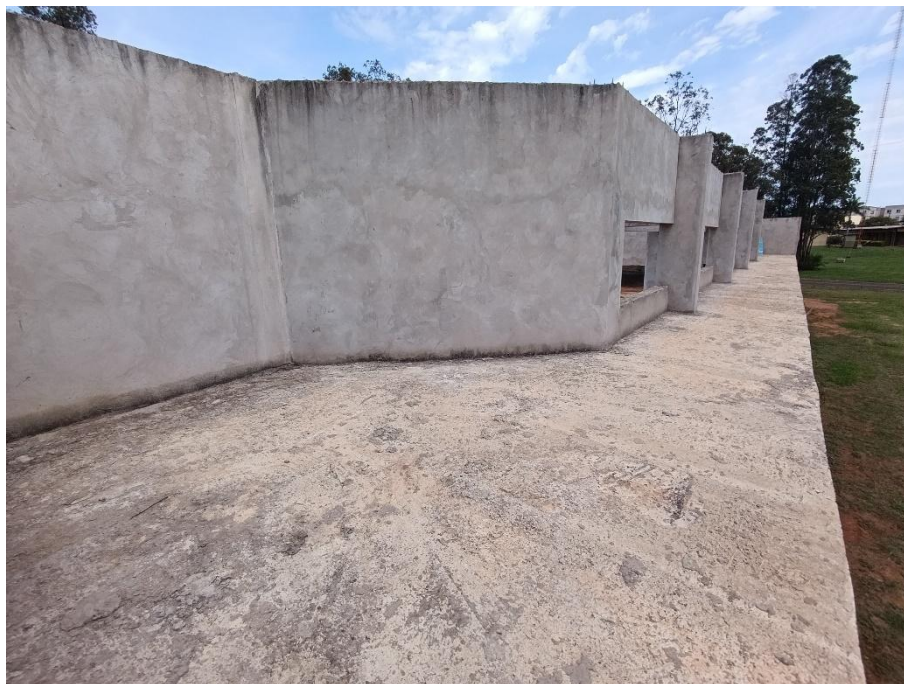
*Foto 57: laje lateral esquerda vista de cima*

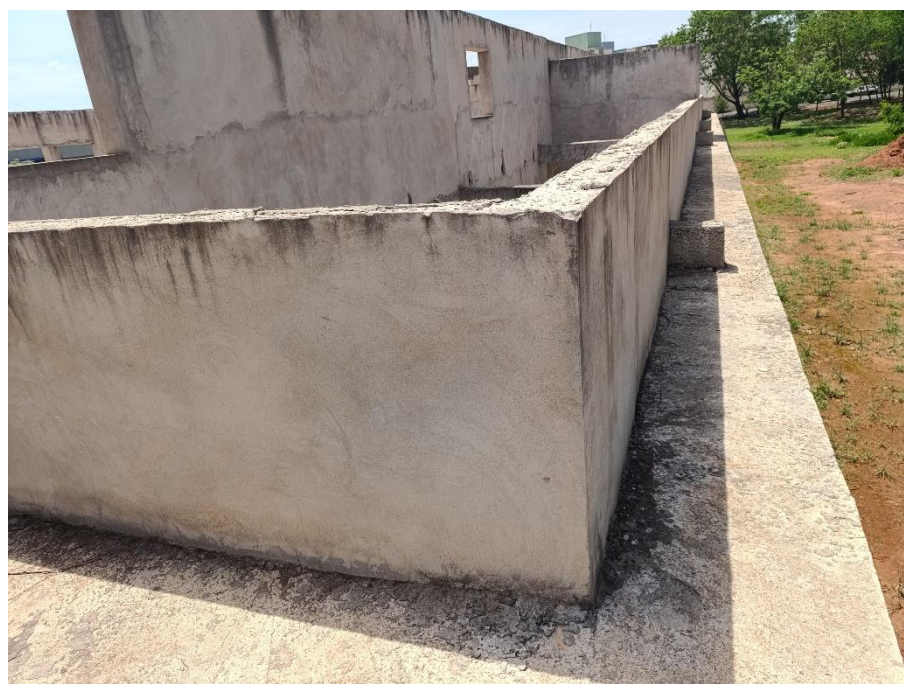
*Foto 61: laje lateral direita vista de cima*

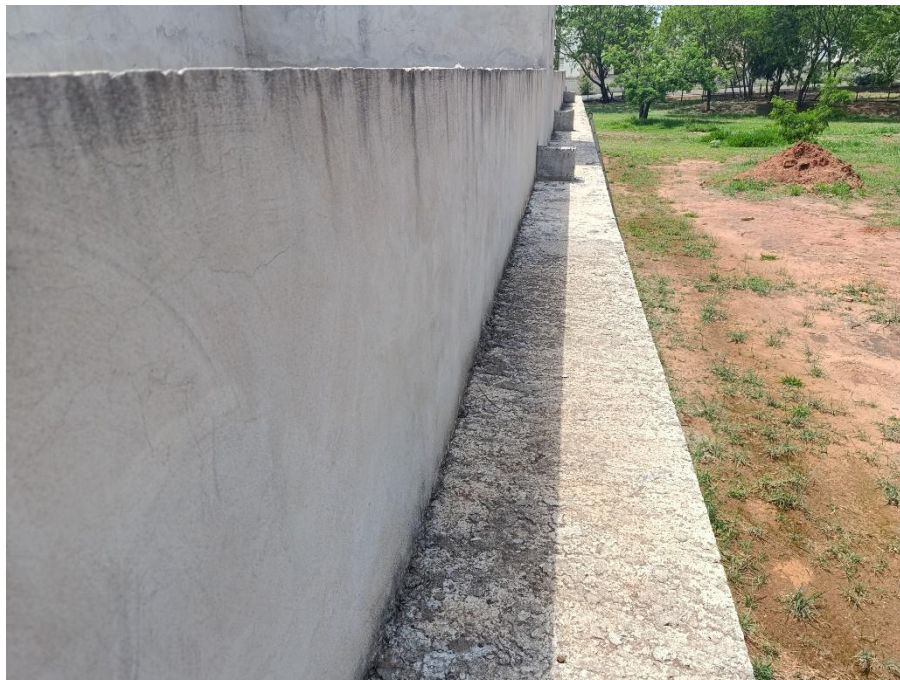
*Foto 62: laje lateral direita vista de cima*
